Schéma Directeur d'Assainissement de Mennecy

PHASE 1 – Diagnostic

12 janvier 2011

SEGI

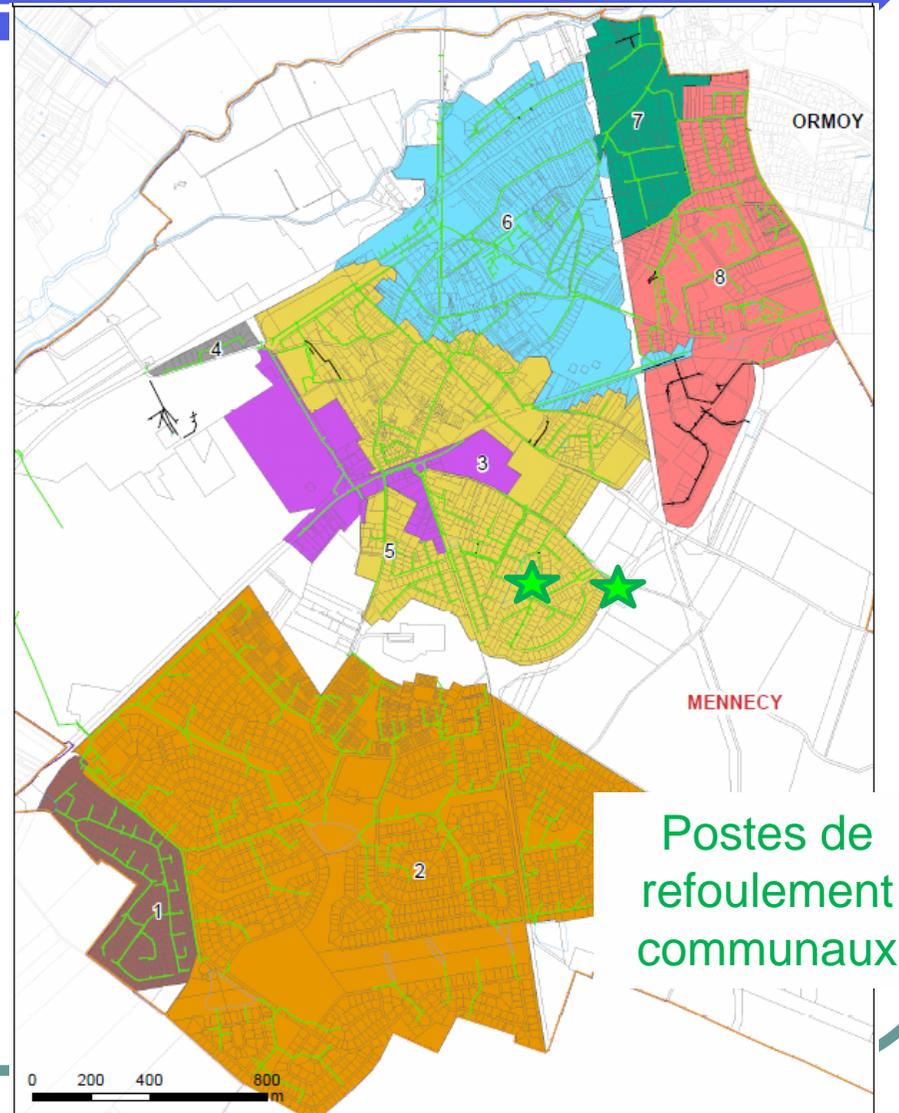
Réseaux d'eaux pluviales

Problèmes rencontrés sur les regards soulevés:

➤ Ecoulement par temps sec et mauvais branchements (35),

Ex: maisons à sous-sol Levitt (EP dans EU)

➤ By-pass de l'EU vers l'EP (1),

➤ Encrassement (16),

➤ Problèmes d'accès aux ouvrages,

➤ By-pass de l'EP vers l'EP (3)

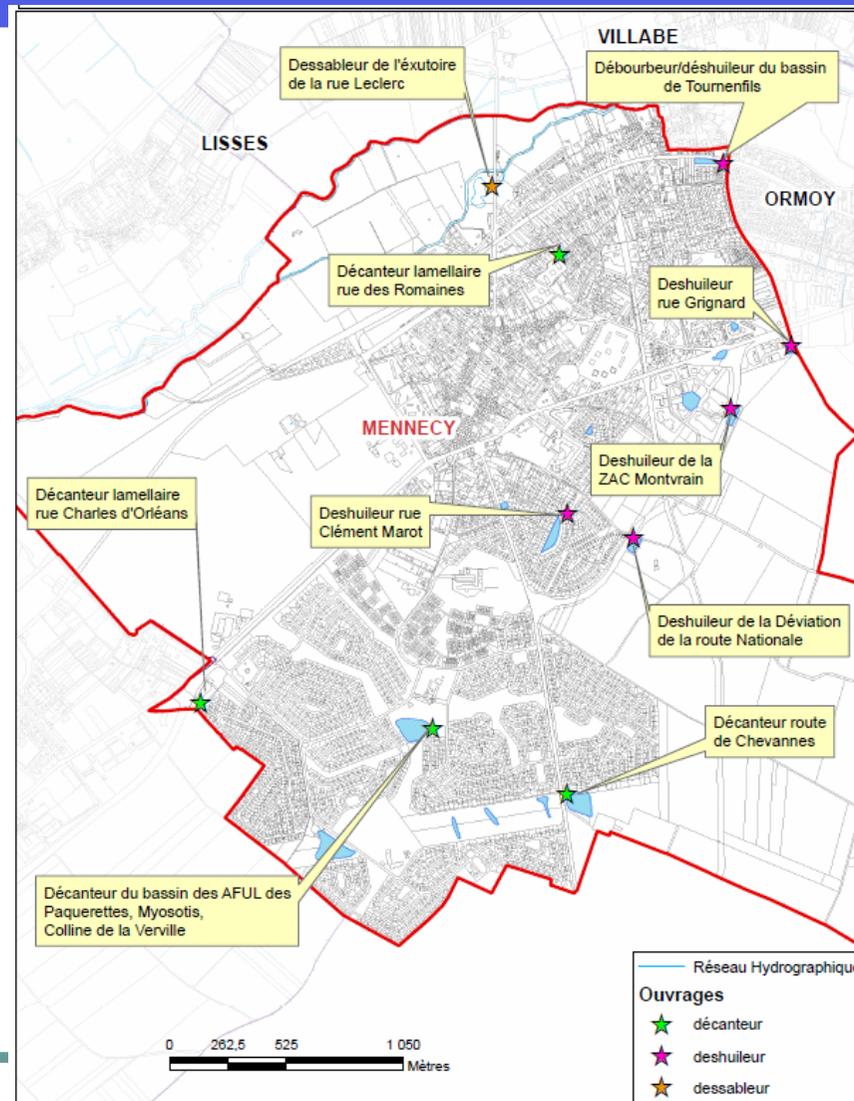
Exutoires pluviaux

2 exutoires rue du Général Leclerc qui se rejettent dans l'Essonne au niveau de l'étang de la Patte d'Oie. L'un des deux n'est pas visible, le lieu étant envasé.

Des prélèvements de sédiments ont été effectués

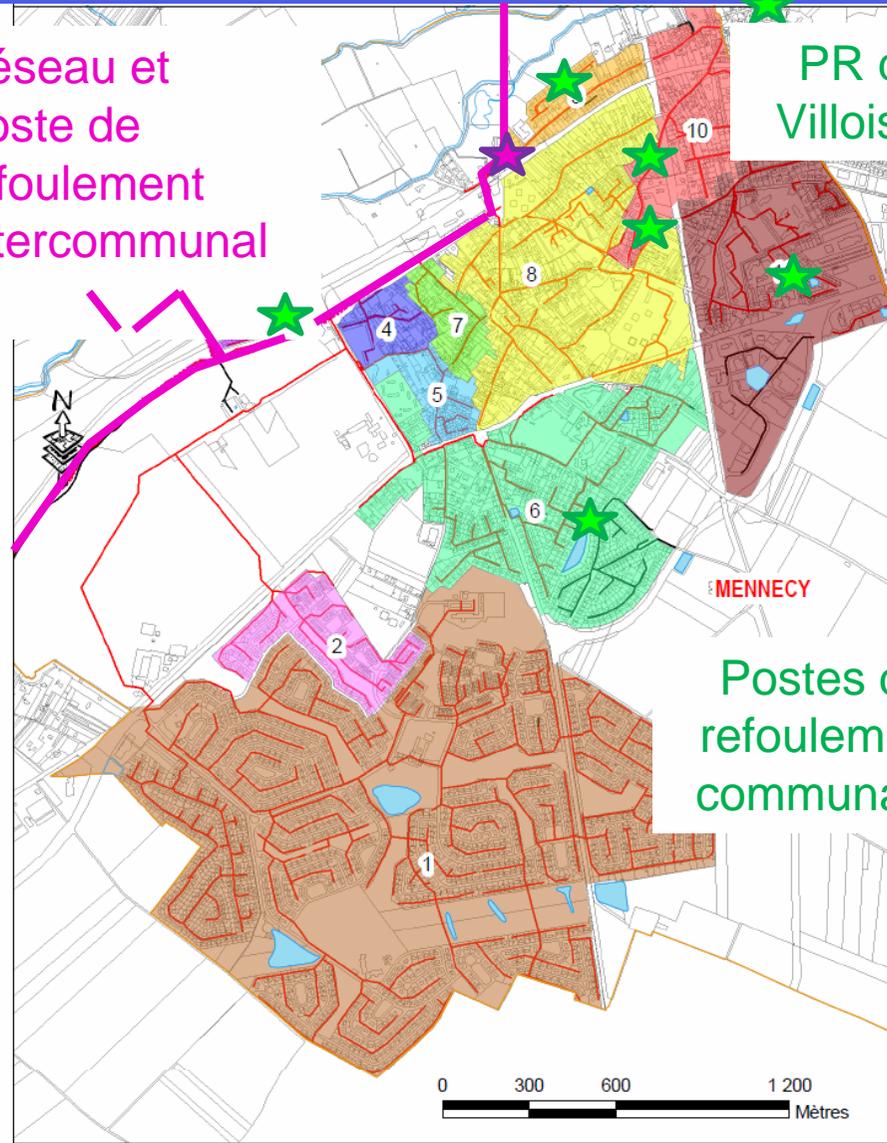
Réseaux d'eaux usées

Problèmes rencontrés sur les regards soulevés:

- Encrassement, (8 regards)
- Mauvais branchements de particuliers, (1 regard)
- Contraintes aval, (3 regards)
- Mauvais écoulement, (3 regards)

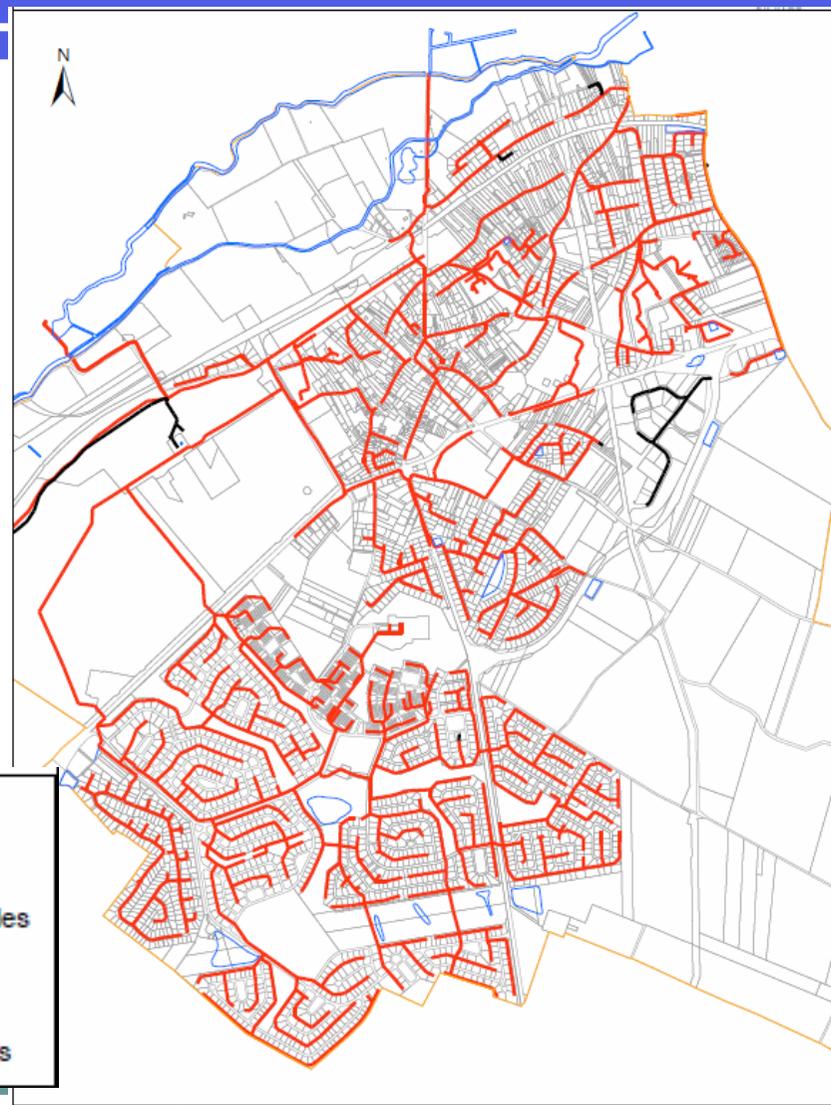
Bouchages sur les réseaux EU

Nombreuses obstructions recensées

- majorité sur le secteur des Levitt

Beaucoup d'anomalies révélées par les ITV

- 33% de défauts d'assemblage
- 31% d'obstructions (racines)
- 16% de défauts de géométrie (contre pente)
