SCHEMA DIRECTEUR D'ASSAINISSEMENT DE MENNECY

PHASE 1 : ETAT DES LIEUX

3 FEVRIER 2011

**N°
Affaire:**
10-028
10-029

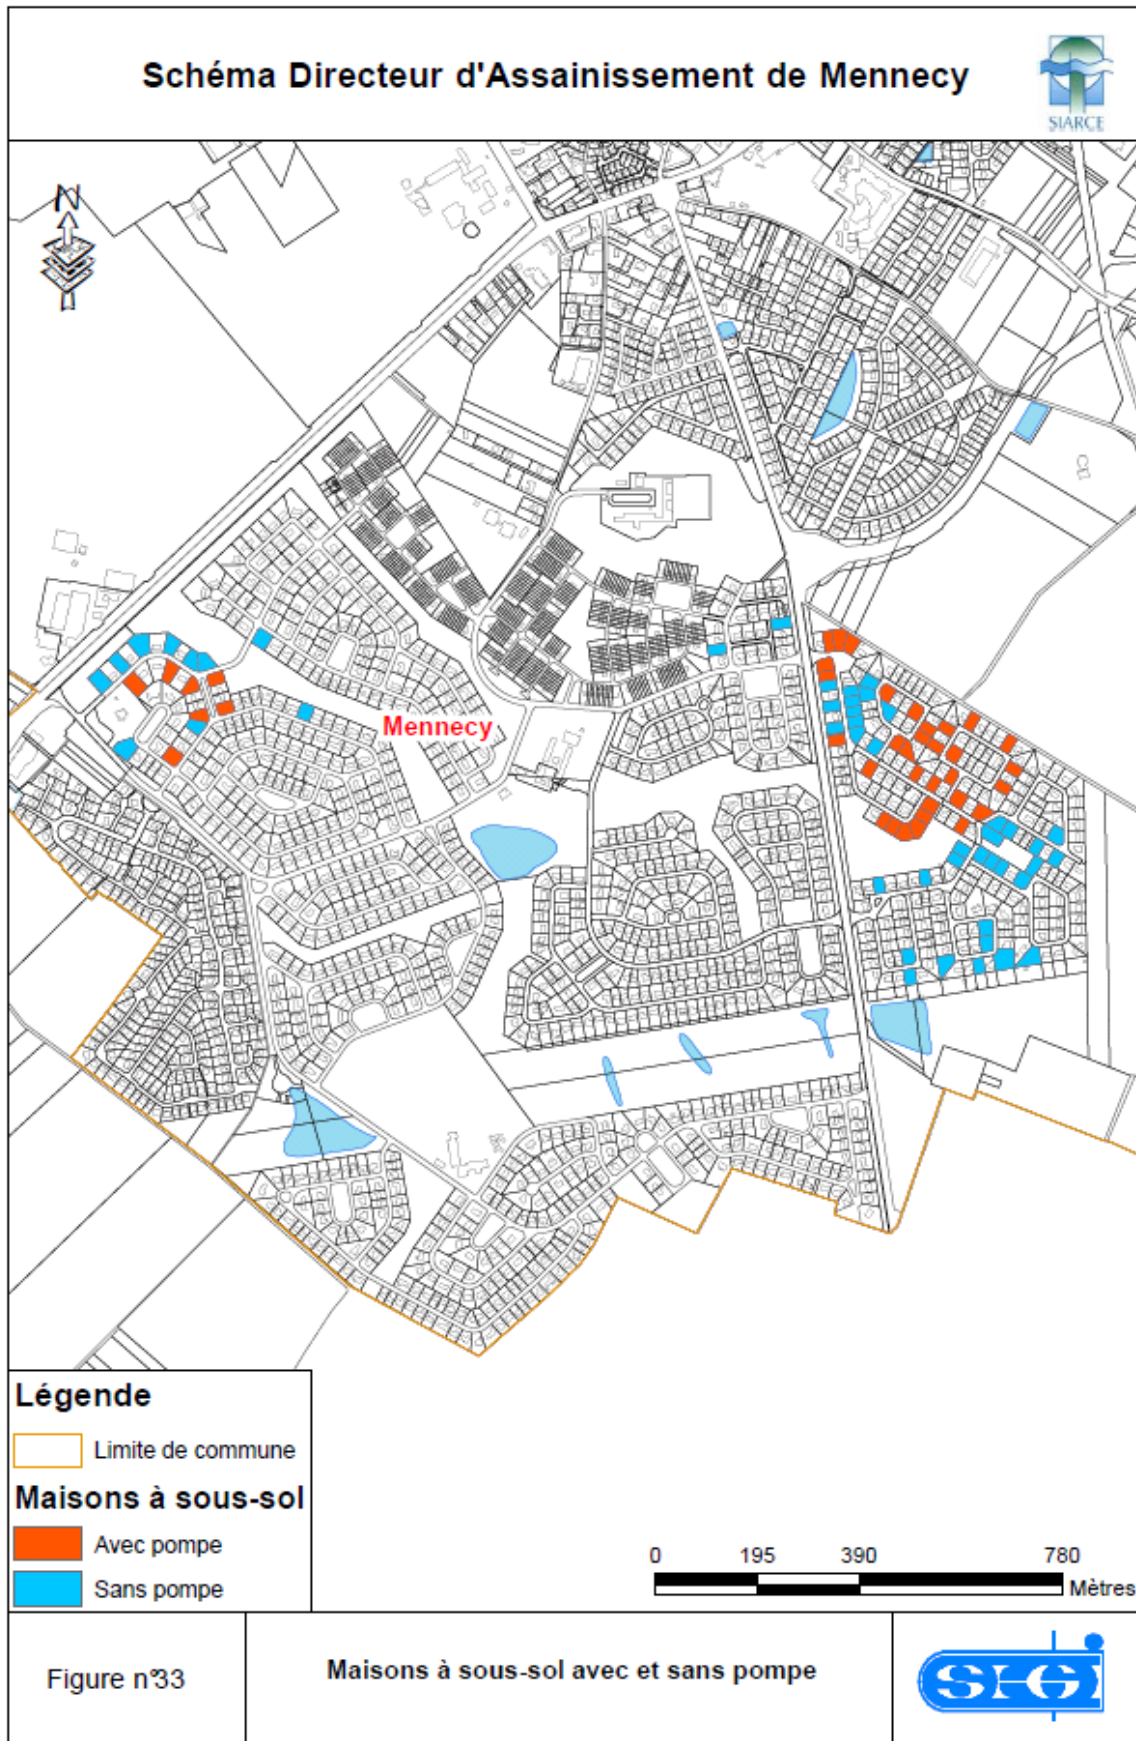
Figure 34: Maison à sous-sol avec et sans pompe

Ci-dessous, la cartographie met en évidence les parcelles où une pompe de relèvement est présente et par conséquent, les parcelles sont non conformes du fait de leur rejet d'eaux pluviales dans le réseau d'eaux usées.

Pour les maisons à sous-sol non conformes, il faudra demander aux propriétaires de débrancher leur pompe du réseau d'eaux usées et de renvoyer les eaux pluviales dans le jardin pour infiltration ou dans une cuve de stockage ou encore dans un réseau futur à créer en fonction des résultats des tests d'infiltration réalisés sur cette zone.

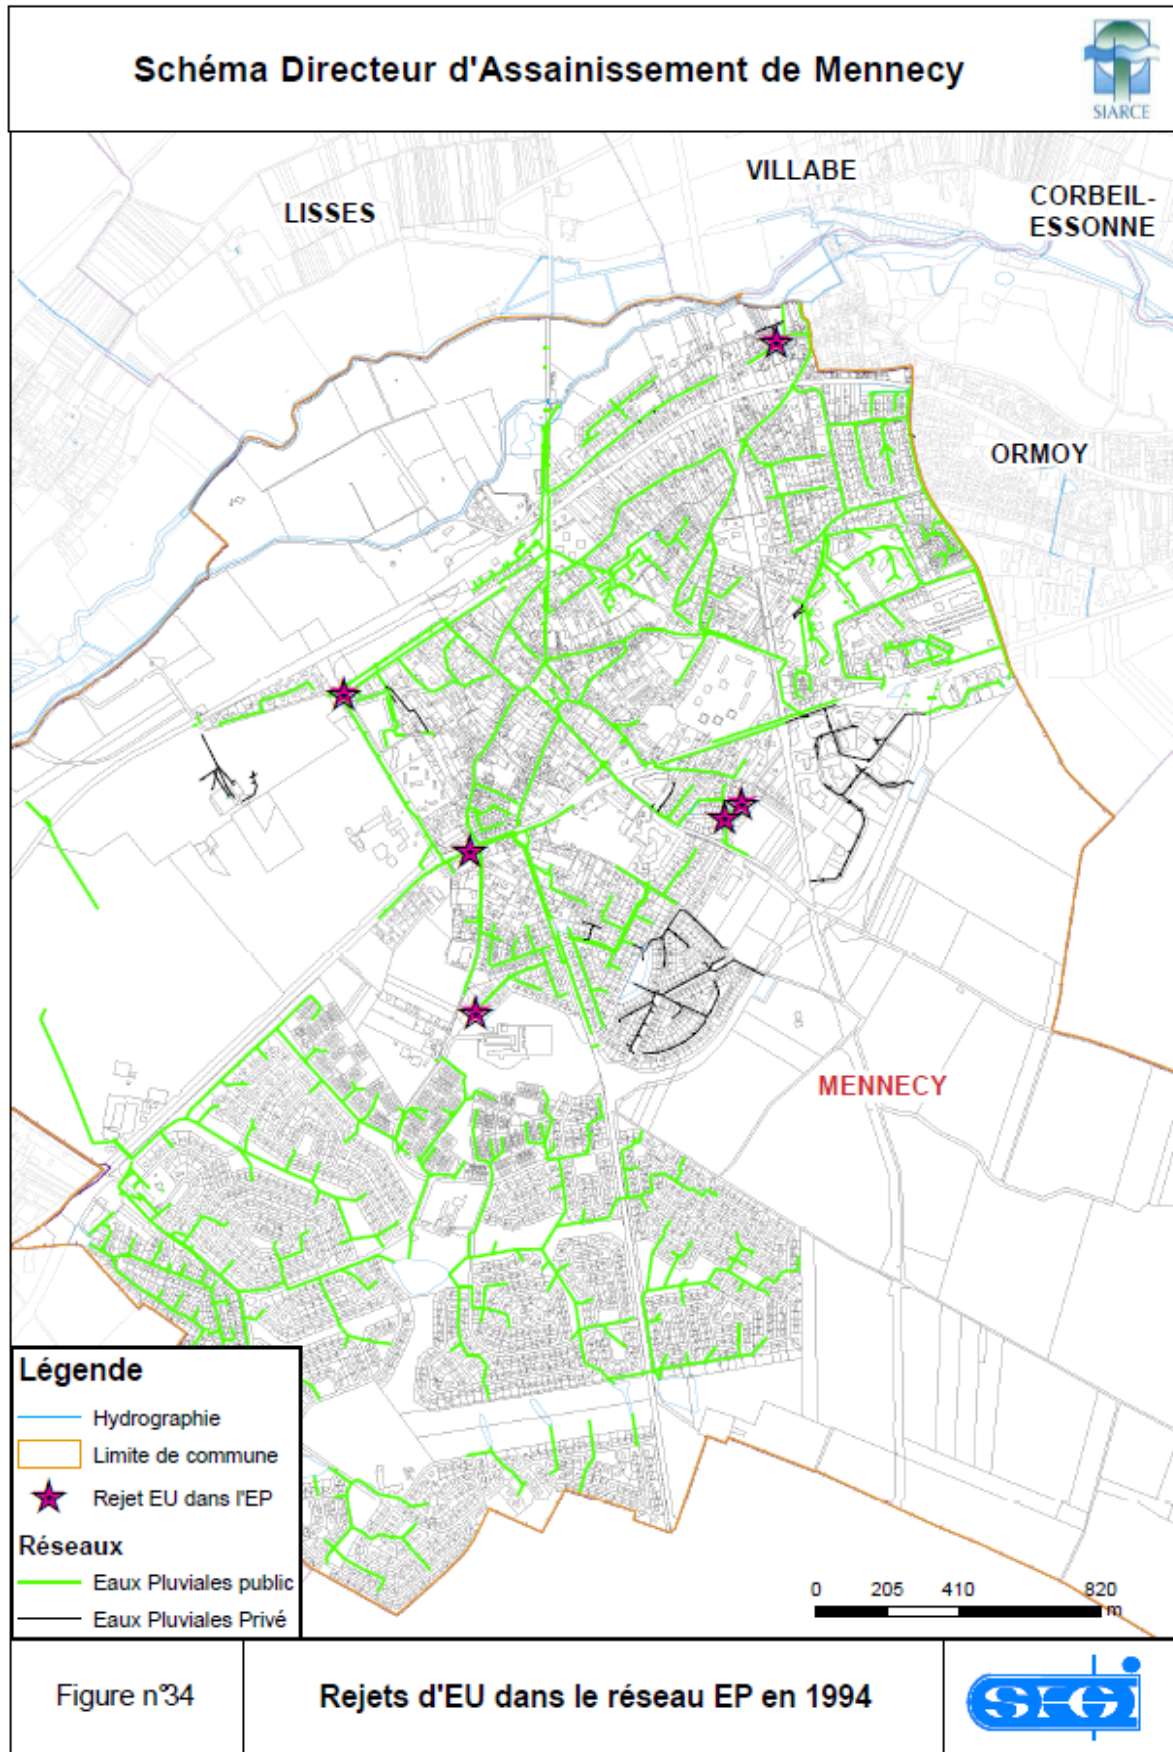
Figure 35: Rejet d'eaux usées dans les réseaux d'eaux pluviales (Source : SDA 1994)

Regards concernés		Localisation	N° BV	Causes
	N° en 1994	N° en 2010			
Traces d'EU dans l'EP	P12BIS	XX	Rond-point de Villeroy, Avenue Darblay	BV4	Mauvais branchements
	P552	P552	Rue de la Plaine (N°5)	BV4	
	P206	P206	Rue du Générale De Gaulle	BV4	
	P222	P222	Rue des Cèdres (n°13)	BV4	
	P580	P580	Rue du Petit Mennecey	BV5	
	P539	P539	Rue de la Roche Colleau	BV4	
	P447	XX	Bis Rue des Essarts	BV4

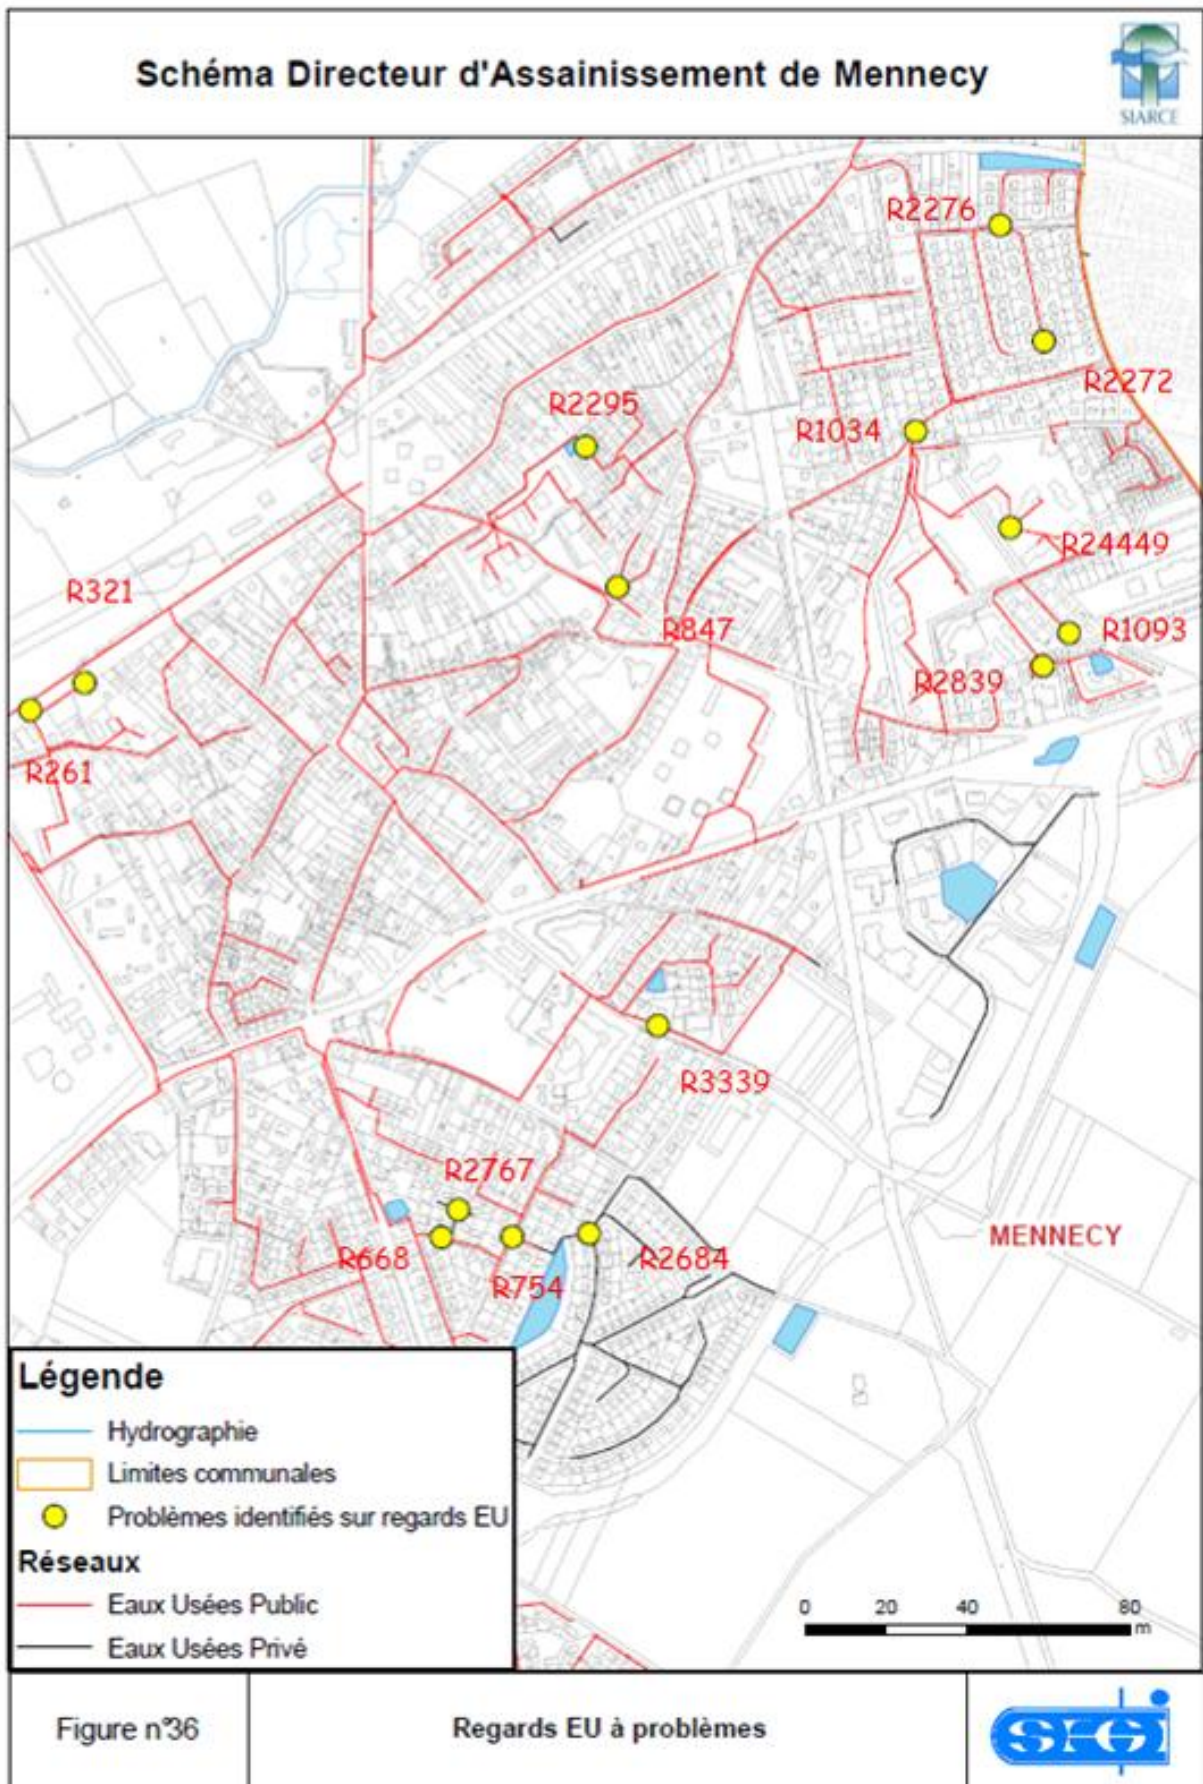
Figure 38: Regards EU à problèmes

La cartographie ci-dessous permet de localiser les problèmes cités précédemment.

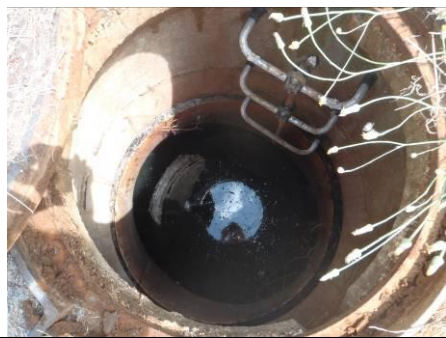
N° regard	localisation	Type d'encrassement	Photographie
P115	77 boulevard Charles de Gaulle - BV3	5 cm de dépôt dans le collecteur aval de Ø 300	
P374	5 rue des Ecrennes - BV5	8 cm de vase dans le collecteur aval de Ø 800	
P3348	Rue Paul Gauguin - BV5	10 cm de vase + 80 cm d'eau stagnante en amont du déshuileur

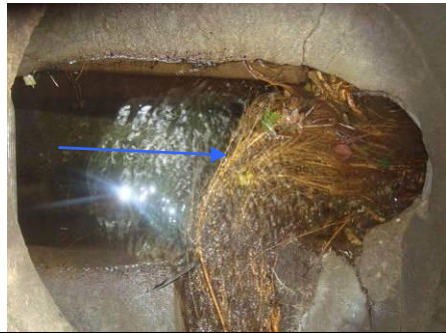
P95	Avenue Darblay - BV5	8 cm de dépôt + 20 cm d'eau stagnante à cause des racines en aval (P102) qui gênent l'écoulement	
P102	Avenue Darblay - BV5	30 cm de racines et encrassement dans le collecteur aval de Ø 400

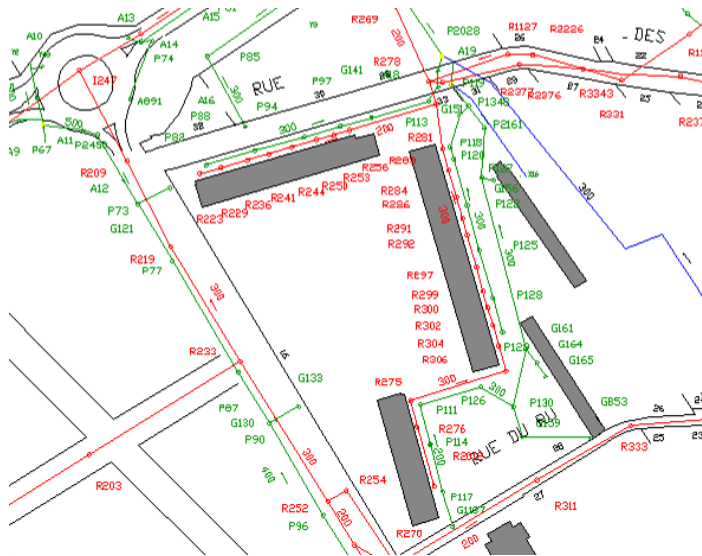
Les tampons du réseau d'eaux usées et du réseau d'eaux pluviales situés en bas des immeubles entre la rue du Ru et le rue des Châtries sont carrés, en béton et parfois fêlés. Il est donc très difficile, voire impossible, de les soulever sans les dégrader davantage.

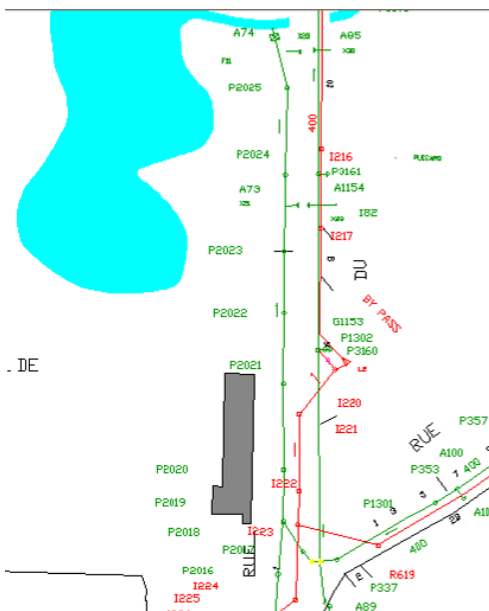
Il en est de même pour les regards du réseau d'eaux pluviales en aval du BV6 qui se situent dans une propriété privée, au niveau du garage de la rue de Paris. Ces regards n'ont pas été ouverts depuis longtemps car beaucoup de végétation dont des arbres ont poussé sur les regards ou le collecteur d'eaux pluviales.

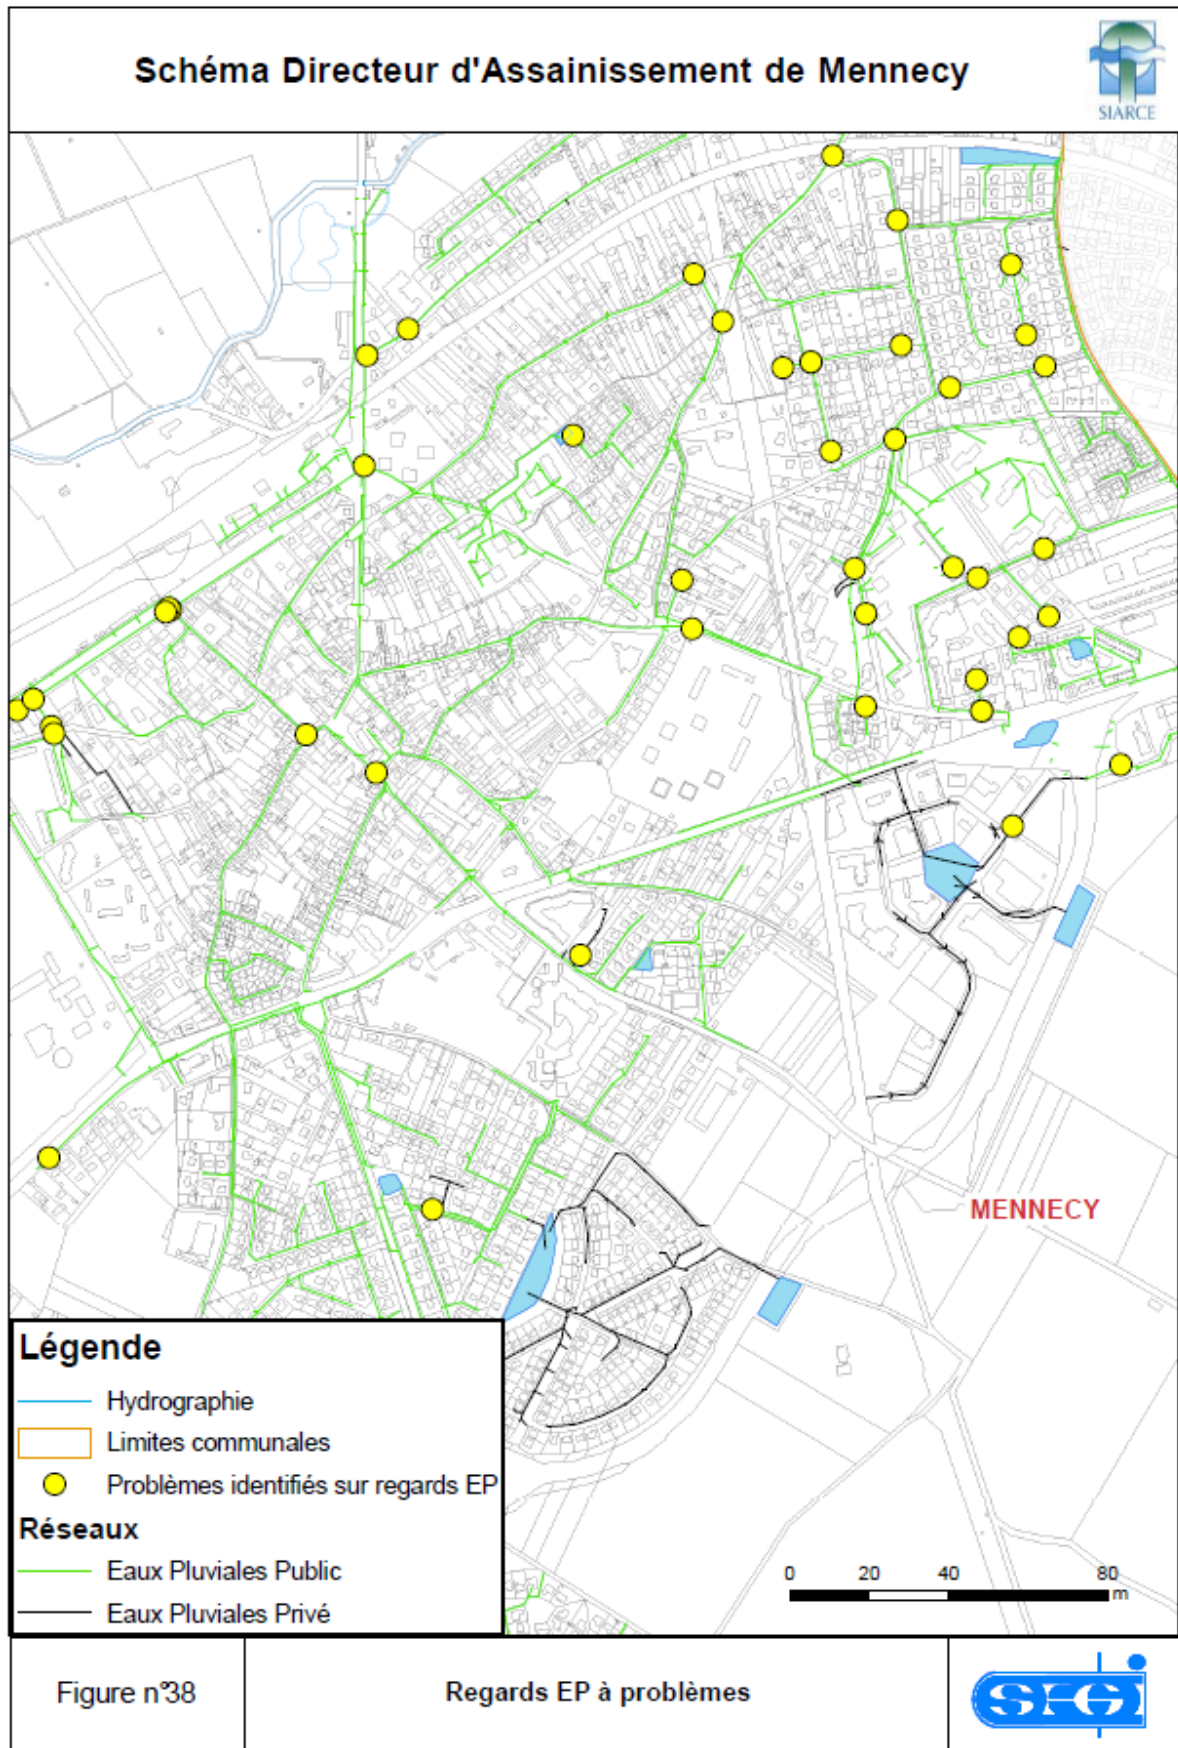
Figure 39: Regards EP à problèmes

Ci-dessous, la cartographie permet de localiser tous les regards cités précédemment.

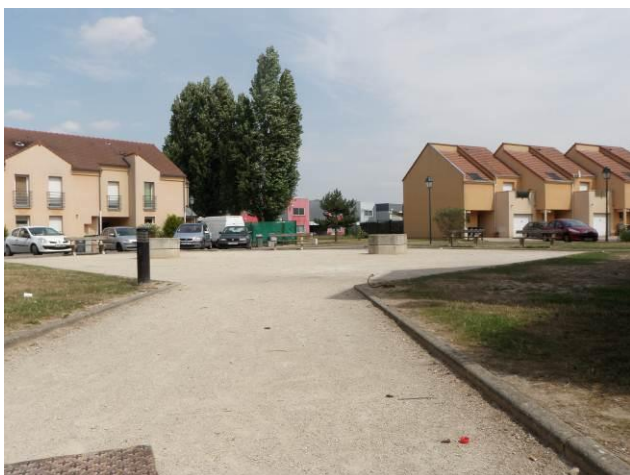
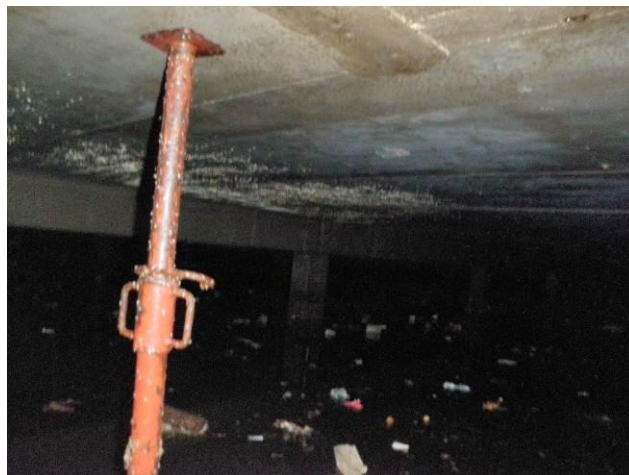
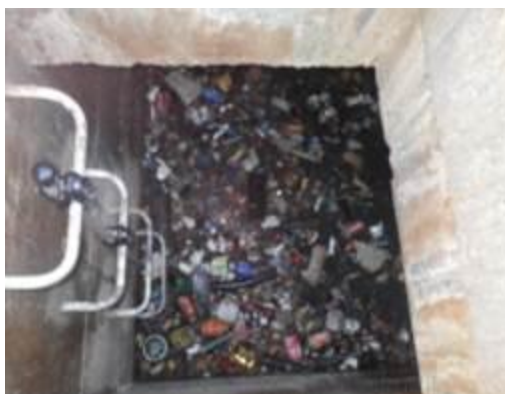
Comme le montre la photo ci-dessus, il est impératif de nettoyer ce bassin. Des déchets de toute sorte s'accumulent notamment au niveau du regard d'accès au bassin. De plus, des racines sont présentes au niveau de l'arrivée des canalisations, il faut donc les retirer et vérifier qu'il n'y ait pas de fissures trop importantes qui pourraient causer des fuites par la suite.

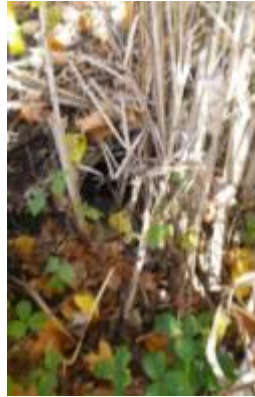
Un collecteur de diamètre 300 mm a pu être identifié cependant il est très encombré par la végétation. Nous supposons que cela serait la sortie du bassin. Or nous ne savons pas où les eaux se dirigent ensuite.

Tout d'abord, il faudrait vider le bassin afin de voir l'état général de l'entrée et de la sortie du bassin. Ceci permettrait également de savoir si le fait qu'il y a stagnation d'eau dans ce bassin provient de la nappe ou si la cause vient d'un exutoire bouché. Ensuite, il faudrait passer des ITV tout d'abord dans l'exutoire identifié car à l'heure actuelle, nous ne savons pas où ce bassin est relié. Ensuite, les ITV permettraient de confirmer que les eaux des avaloirs du rond-point vont bien dans ce bassin car aucun réseau n'est dessiné sur le plan.

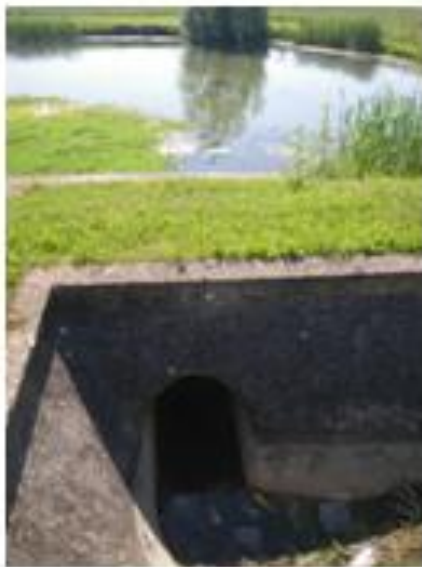
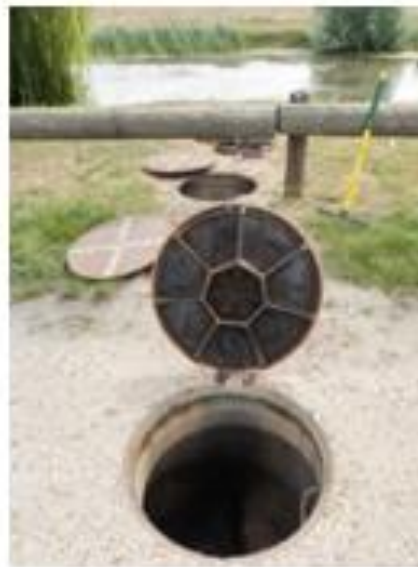
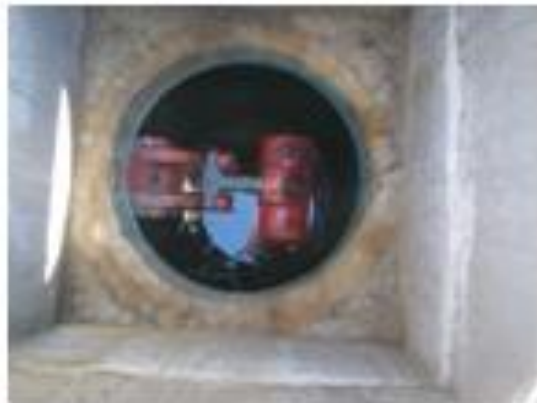
Une fois sorties du bassin, les eaux sont ensuite envoyées dans un déshuileur. Cet ouvrage est accessible par 4 tampons. Il est à noter une réduction de la section dans le premier tampon. Le collecteur passe d'un diamètre 300 mm à 100 mm. Ceci permet de réguler l'arrivée d'eau dans le déshuileur. Si trop d'eau arrive, l'ouvrage est composé d'un by-pass (DN 300 mm) qui permet de faire circuler l'eau directement du regard 1 au regard 4 comme pour le bassin n°8.

Ce bassin est en permanence rempli d'eau. Un piézomètre situé à proximité de ce bassin de rétention permet de mesurer le niveau de la nappe phréatique. A cet endroit, l'altitude du terrain naturel est de 85,67 m NGF. Quant à l'altitude de la nappe, elle varie d'un mois à l'autre de l'année (voir graphique ci-dessous) c'est pourquoi nous prendrons une altitude moyenne égale à 81,69 m NGF. Par conséquent, la profondeur moyenne avant de rencontrer la nappe est de 3.98m.

Afin d'identifier la cause exacte de la présence d'eau en permanence dans le bassin, il faudrait connaître la profondeur exacte du bassin. D'ores et déjà, il est possible de dire qu'à 2 m du bord, le bassin possède une hauteur d'eau de 70 cm auxquels il faut ajouter 30 cm de vase. Il est donc possible que ce soit l'accumulation de vase qui empêche l'eau de s'infiltrer.

Ne connaissant pas la cause exacte de la présence d'eau, il est possible tout d'abord de curer le bassin. Pour cela, il faudra prévoir une rampe d'accès car à l'heure actuelle, aucun passage n'est prévu.
