# **Schéma Directeur d'Assainissement de Mennecy (91)**

**Phase 2-Phase 3  
23 Mars 2011**

**SEGI**

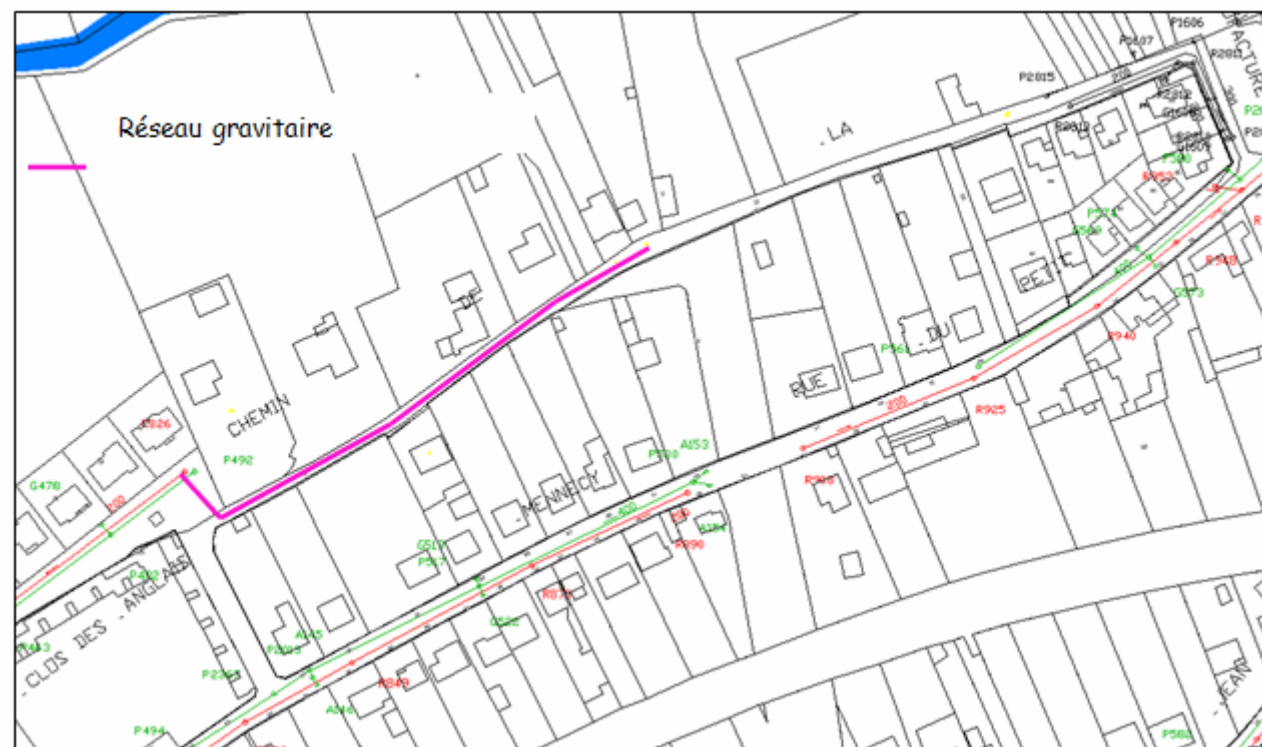
## Chemin de la Manufacture:

- 195 ml de réseaux gravitaires

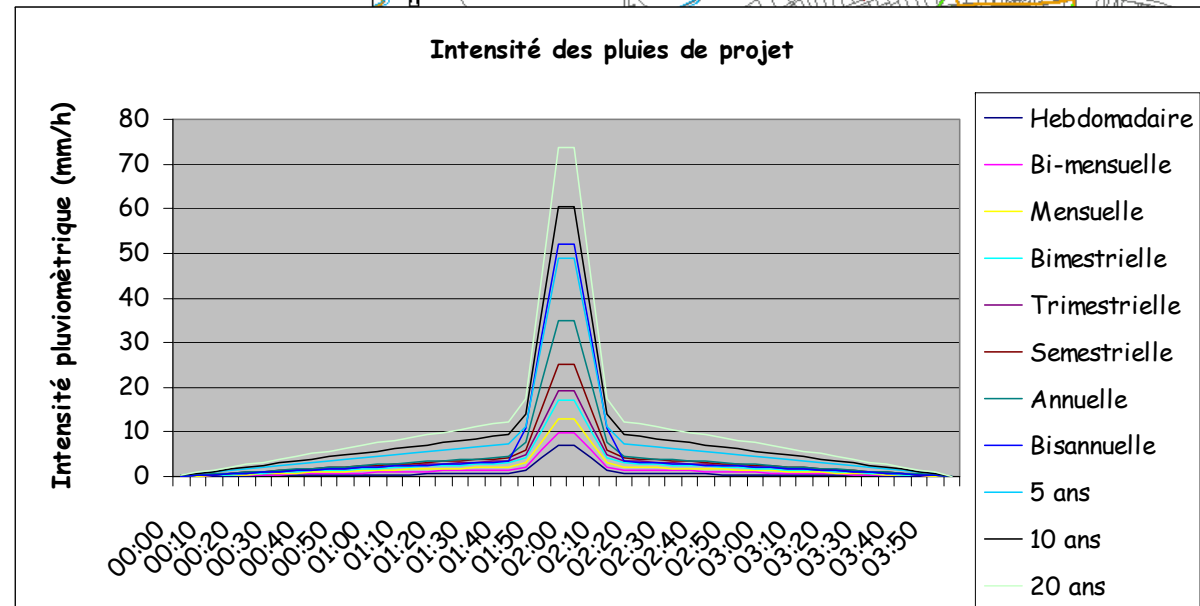
- 5 bassins versants modélisés

- 28 570km de réseaux

- 941 regards

- 6 bassins de rétention

- Pluie de projet : station météorologique de Brétigny-sur-Orge, plus représentative d'après une étude réalisée

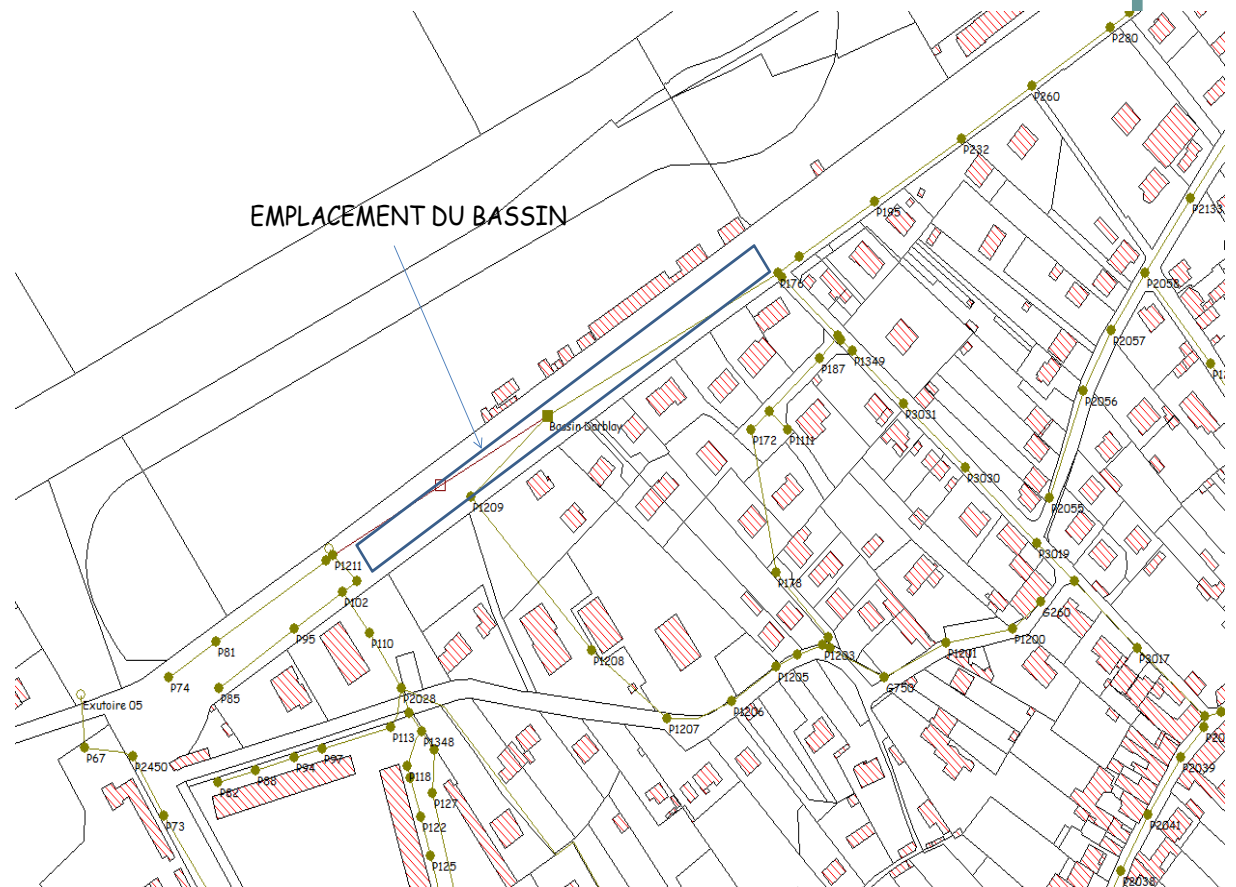
### - Causes :

- Rupture de pente Rue Périchon/Rue Darblay
- Réduction de section DN 700 mm à DN 400 mm.

- Création d'un bassin de rétention Rue Darblay de 2500 m<sup>3</sup> pour une pluie 10 ans

-Création d'un bassin de rétention de 3000 m<sup>3</sup> pour une pluie 20 ans.  
(2000 m<sup>2</sup> x 1,5 m de hauteur)

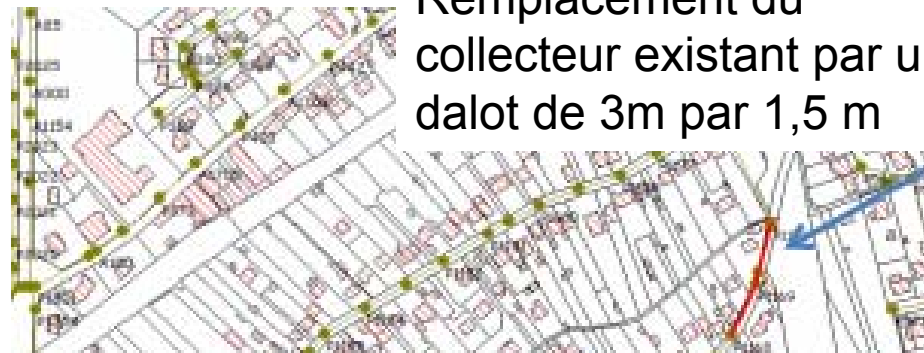
Pluie de période de retour de 20 ans (Regard P1182)

- Remplacement de 85 ml de réseau actuel par un dalot de 3 m de large par 1,5 m de haut

- Impact: Volume de débordement divisé par 3

Volume de débordement	
		Min	Max
Etat actuel	—	-0.968	145.030
Après aménagement	—	-0.968	29.787

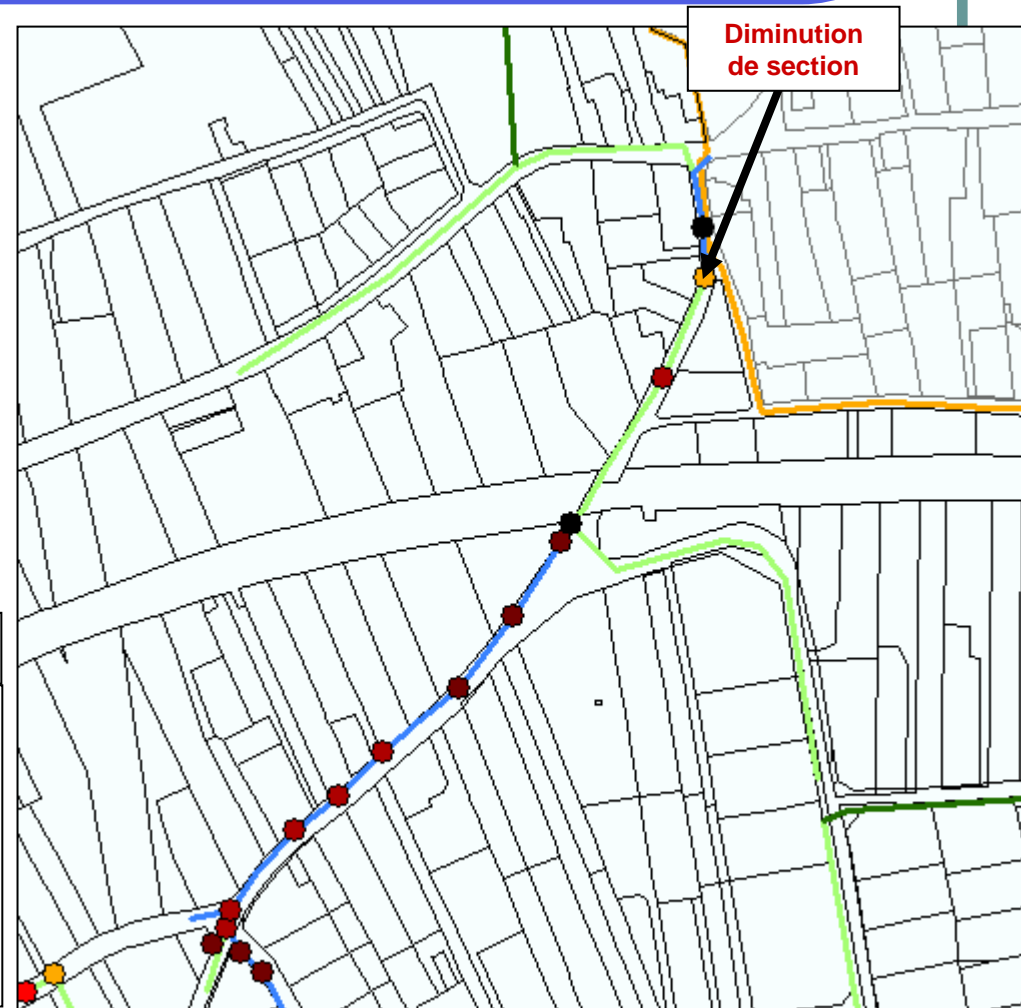
Boulevard Jean Jaurès :

- 1<sup>er</sup> débordements : pluie semestrielle
- Causes : insuffisance des collecteurs
- Réduction de section: DN400 → DN 300 mm
- Préconisation:
- Mettre le DN 300 mm en DN 400 mm
