# Emeraude

**Opération destinée  
à résoudre les problèmes  
d'engorgement**

**des canalisations d'assainissement**

**ZAC de « La Ferme de la Verville » à Mennecy**

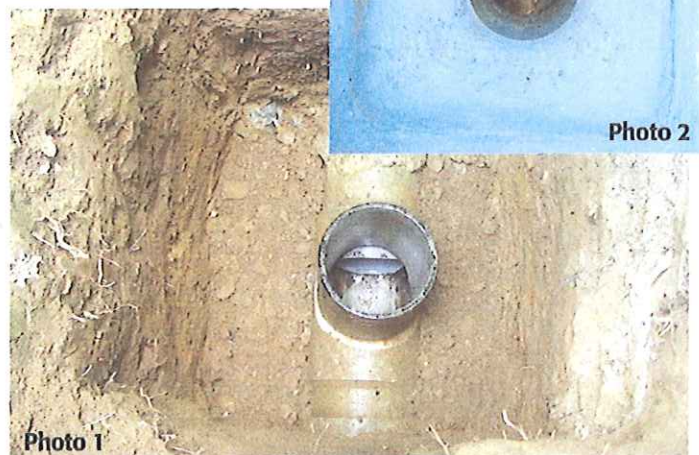
- 1 Dégager la terre jusqu'à la partie basse du té (Photo 1). Ne pas aller plus bas et travailler avec précaution car les joints sur l'amiante-ciment deviennent fragiles en vieillissant. Le raccordement avec le PVC a été fait au moyen d'un bourrelet au mortier ;
- 2 Retirer le bouchon existant sur la tubulure. Ce bouchon est monté sur le té au moyen d'un joint caoutchouc et n'a plus d'utilité ;
- 3 Couler en fond de fouille une assise en mortier qui servira d'appui pour les éléments du regard eaux usées ;
- 4 Poser les éléments superposés (rehausses) du regard en béton (disponibles chez les marchands de matériaux) : 30cm x 30cm intérieur minimum. L'élément inférieur sera déposé sur l'assise en mortier. La tubulure du Té dirigée vers le haut sera enfouie dans

un mortier jusqu'au sommet en formant une cunette (bord en pente jusqu'à l'entrée par le té) afin d'éviter la stagnation d'eau dans le regard (Photo 2) ;

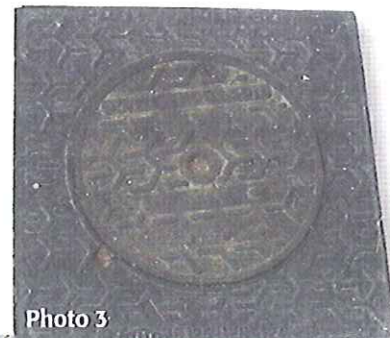
Photo 3

- 5 Fermer ce regard, au niveau de la surface du jardin pour ne pas qu'il soit recouvert par la terre, par un tampon fonte ductile, cadre carré, classe B125 (photo 3) à l'exclusion de tout autre système tel que dalle béton et autre.

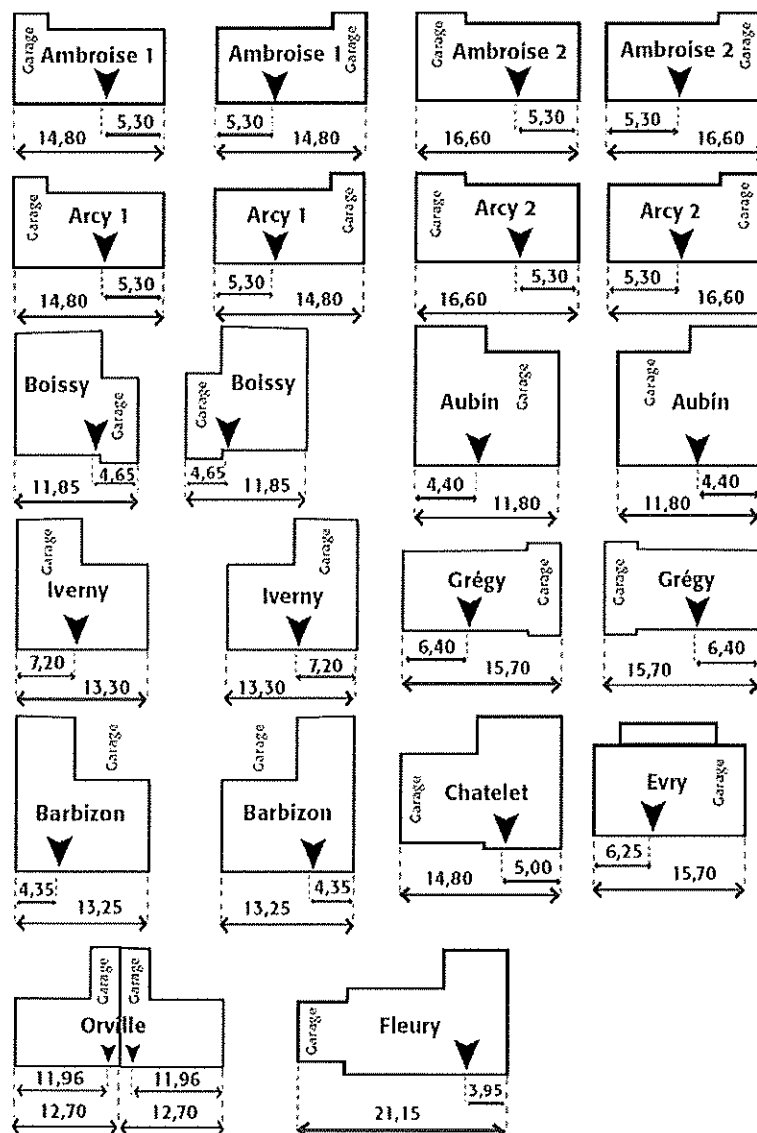
## ERRATUM

Des erreurs se sont glissées dans les schémas des maisons page 2, veuillez trouver ci-dessous le correctif.
