Schéma Directeur d'Assainissement de Mennecy

PHASE 1 – Diagnostic

12 janvier 2011

SEGI

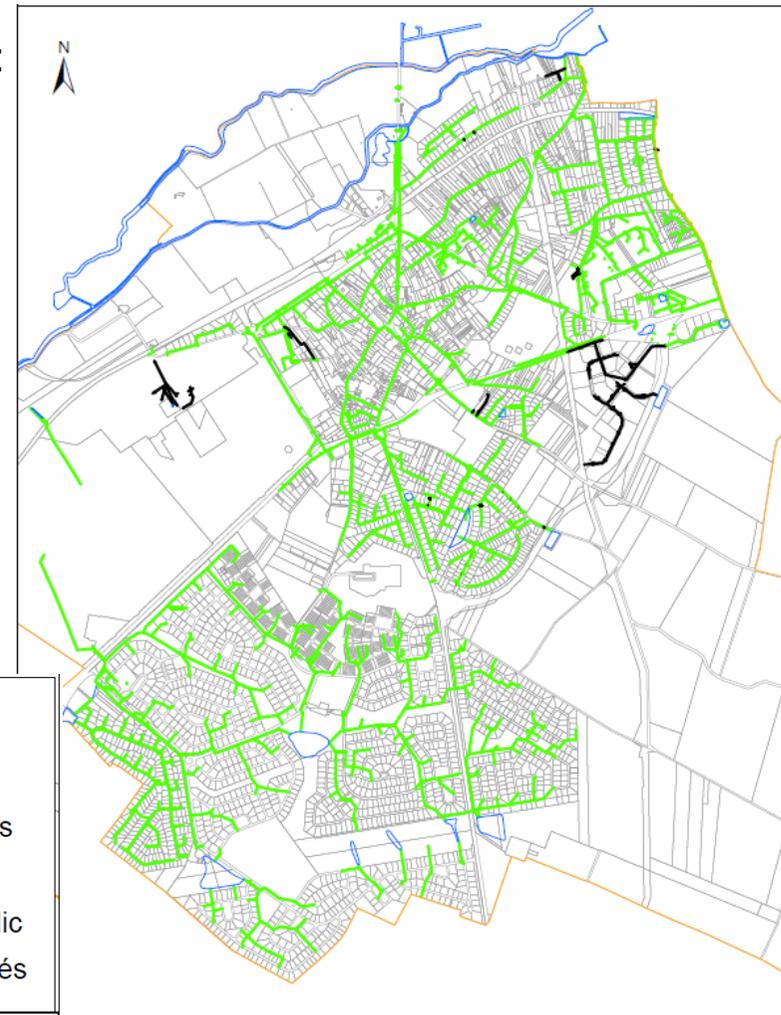
Réseaux d'eaux pluviales

Problèmes rencontrés sur les regards soulevés:

➤ Ecoulement par temps sec et mauvais branchements (35),

Ex: maisons à sous-sol Levitt (EP dans EU)

➤ By-pass de l'EU vers l'EP (1),

➤ Encrassement (16),

➤ Problèmes d'accès aux ouvrages,

• Particularité du réseau EP:

➤ By-pass de l'EP vers l'EP (3)

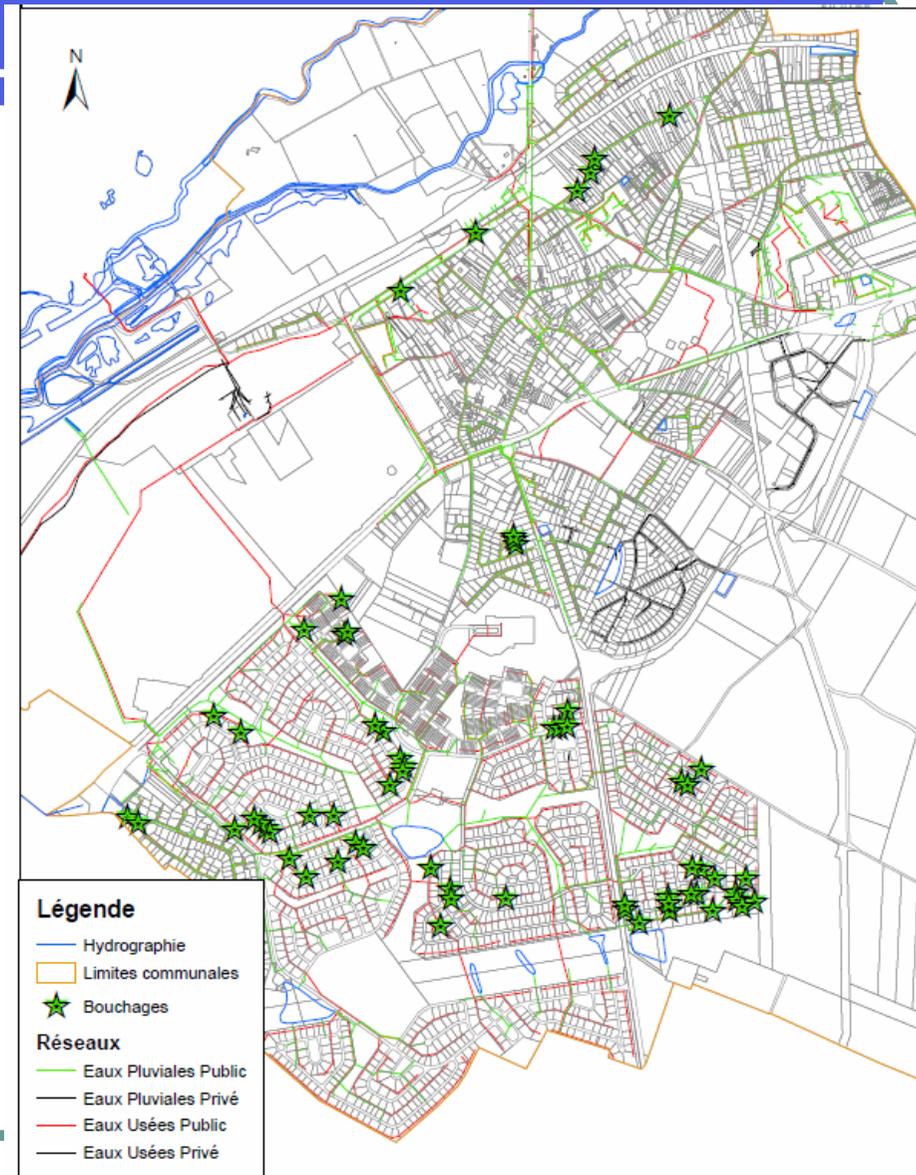
Bouchages sur les réseaux EU

Nombreuses obstructions recensées

- majorité sur le secteur des Levitt

Beaucoup d'anomalies révélées par les ITV

- 33% de défauts d'assemblage
- 31% d'obstructions (racines)
- 16% de défauts de géométrie (contre pente)
