SCHEMA DIRECTEUR D'ASSAINISSEMENT DE MENNECY

PHASE 1 : ETAT DES LIEUX

3 FEVRIER 2011

**N°
Affaire:**
10-028
10-029

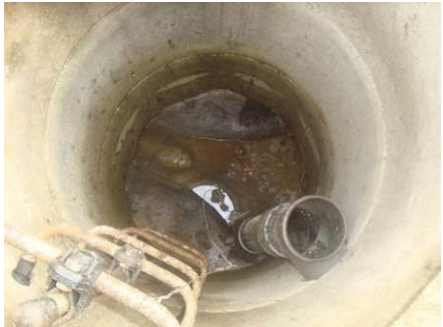
N° regard	localisation	Type d'encrassement	Photographie
R2295	37 rue des romaines	Bouché

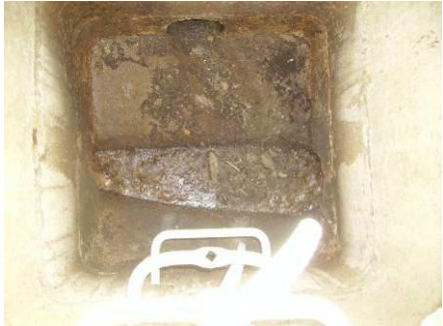
R1093	6 impasse des quatre vents	Tête de réseau bouchée

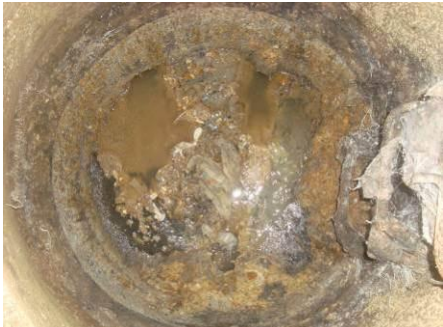
R261	Avenue Darblay	Bouché, très encrassé

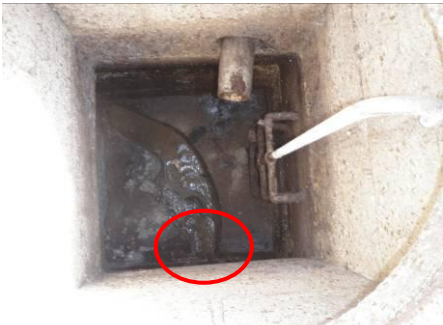
R24449	Résidence du haut clos Renault	8 cm de dépôt de graisse dans le collecteur aval de Ø 200

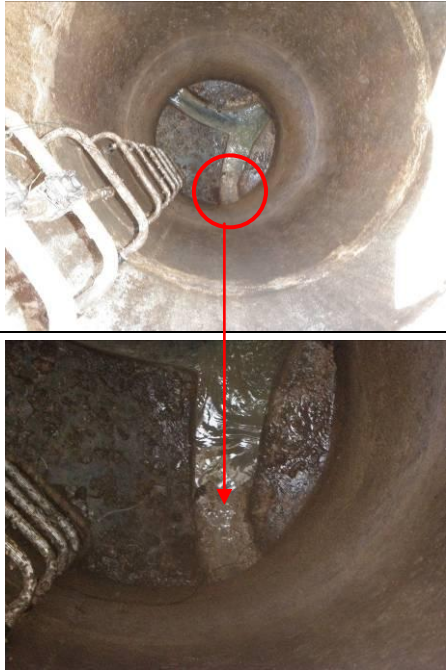
<p>R2276</p>	<p>Rue Kipling</p>	<p>10 cm de graisse dans le collecteur aval de Ø 200</p>

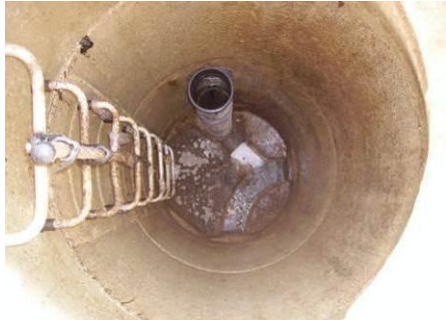
<p>R2839</p>	<p>14 rue Eric Tabarly</p>	<p>6 cm de dépôt (décantation) dans le collecteur aval de Ø 200</p>

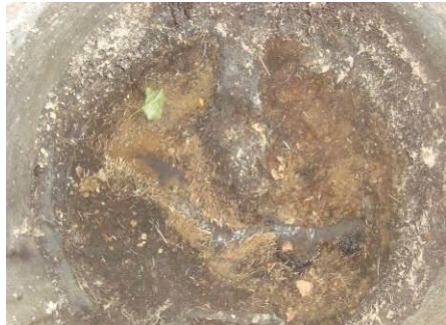
<p>R847</p>	<p>Rue Jean Jaurès</p>	<p>8 cm de dépôt dans la canalisation (Ø200) qui récupère les EU du n°6 au n°2 de la rue Jean Jaurès. Cet encrassement dans ce collecteur se retrouve au tampon n°846</p>

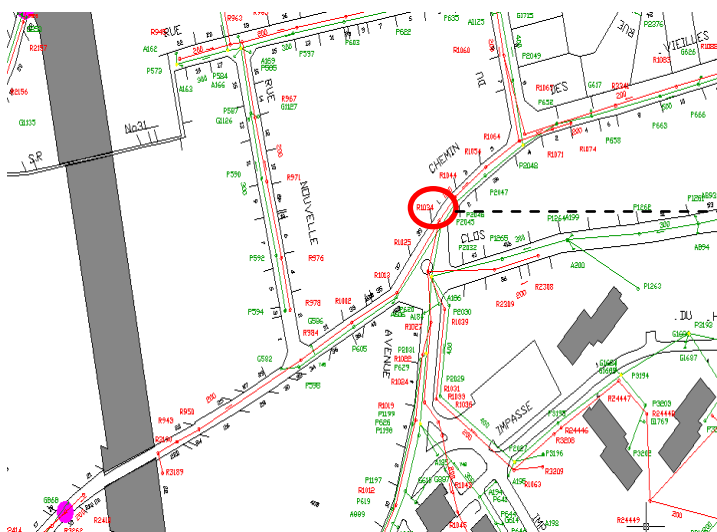
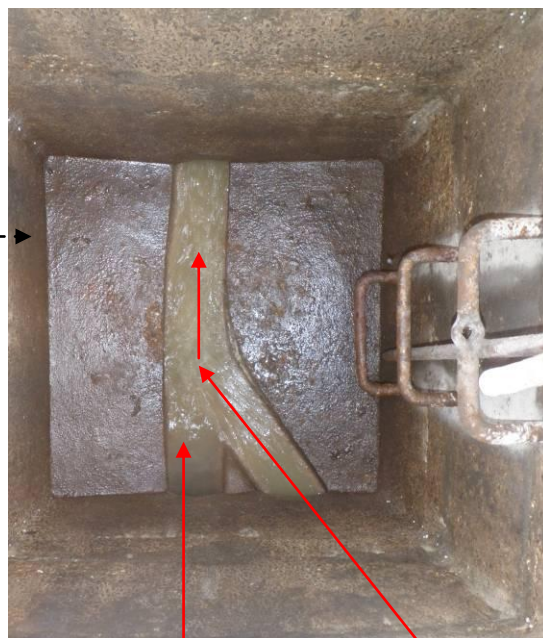
Tampon n° R1034 :

Subit une contrainte

Débit plus fort que l'autre branche

Le réseau récupérant les eaux usées de la rue Paul Emile, rue du Saule Saint Jacques et de l'avenue du Buisson présente un plus fort débit que le réseau dans lequel transite les eaux usées de la rue du clos Renault (n°23 à 35). De ce fait, lors de leur intersection, le réseau venant de la rue du clos Renault subit une contrainte aval.

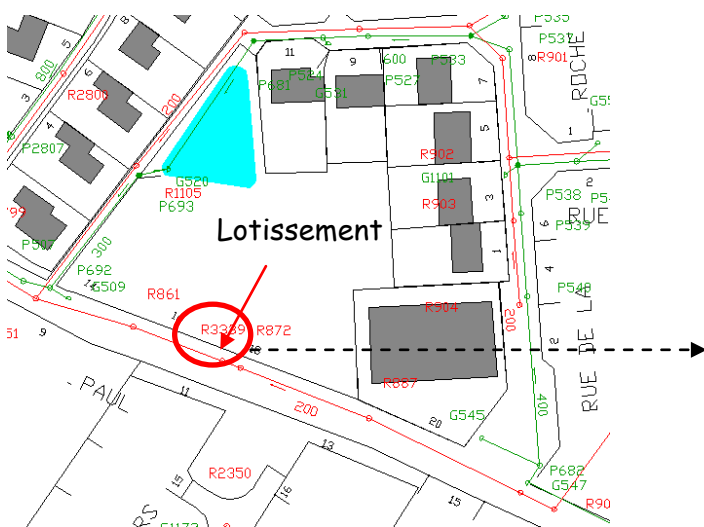
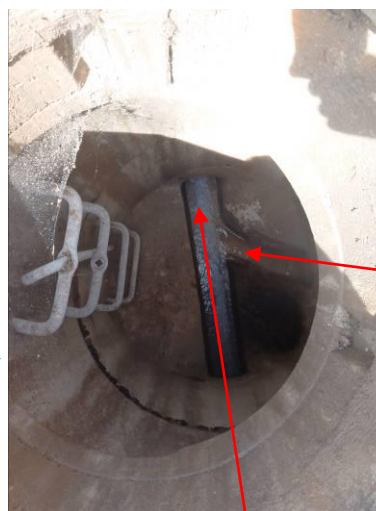
Tampon n° R3339 :

Subit une contrainte

Débit plus fort que l'autre branche

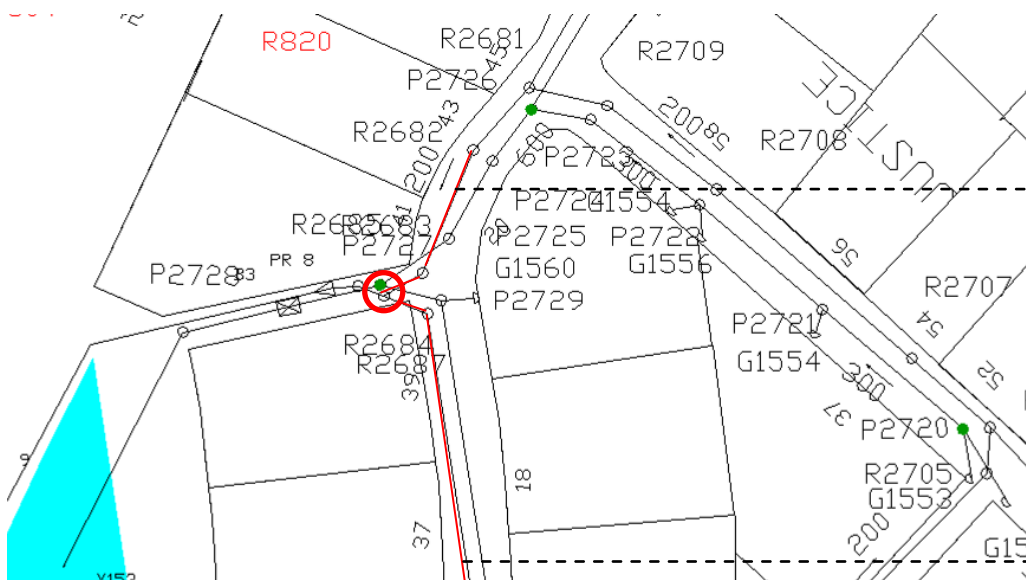
Tampon n°2684 :

Juste en amont du PR de la ZAC du Rousset, le réseau de la rue Clément Marot qui récupère les eaux usées des maisons en amont du n°39 subit une contrainte aval du réseau de l'autre côté de la rue.

Débit plus fort que l'autre branche

Subit une contrainte

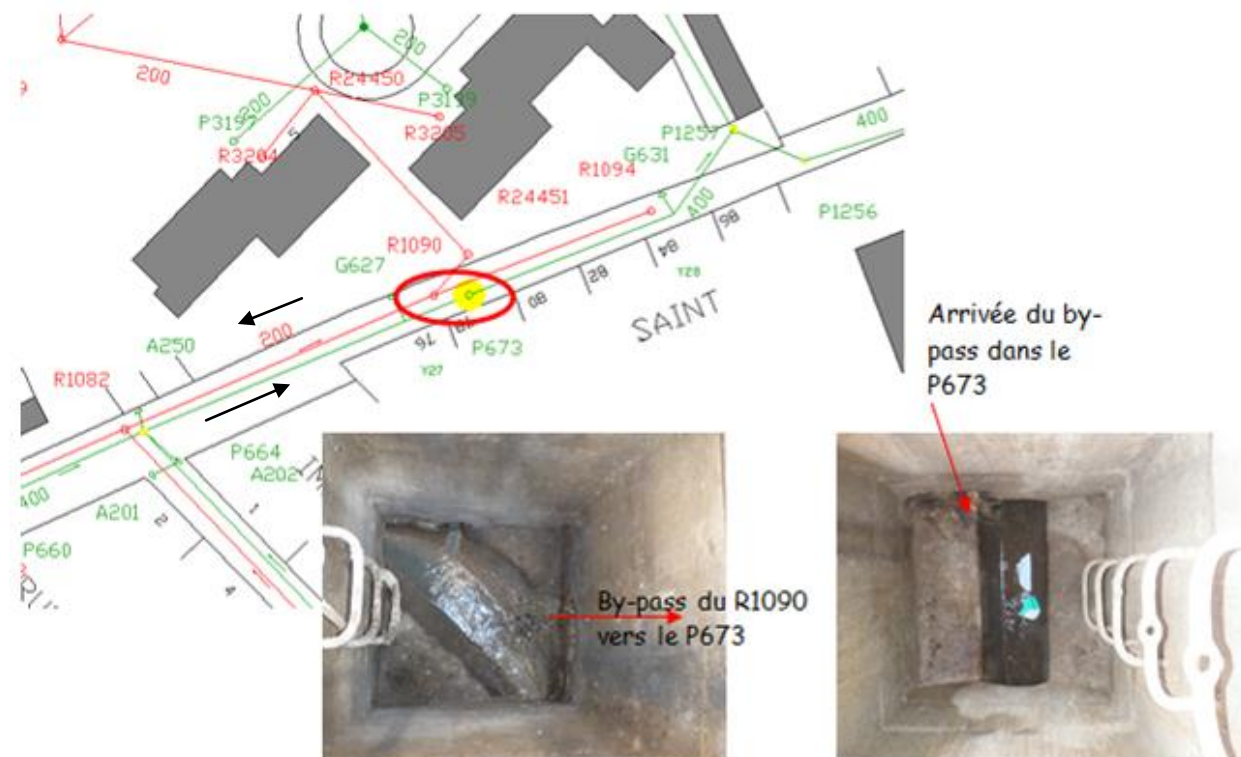
Un by-pass du réseau d'Eaux Usées vers le réseau d'Eaux Pluviales a été détecté entre le tampon R1090 et le tampon P673, dans la rue du Saule Saint Jacques.

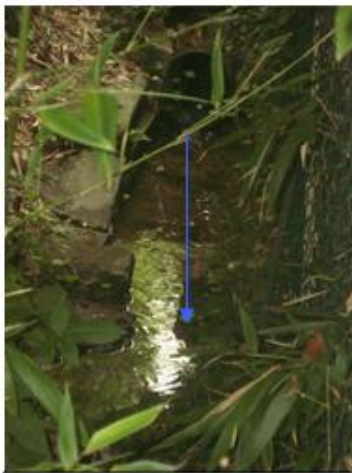
Source à ciel ouvert dans la propriété du n°31 de la rue des Chatries.

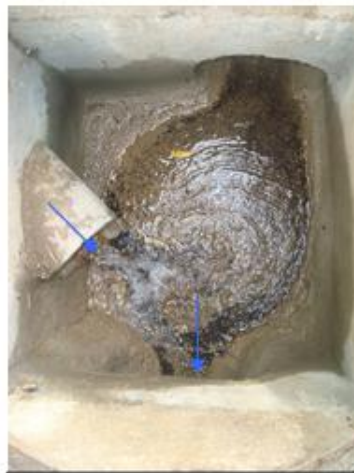
Tampon P119 : arrivée de la source : 2 cm d'eau pour un collecteur de Ø200

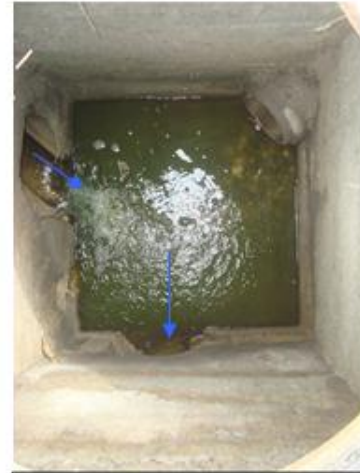
Tampon P2028 : arrivée de la source : 3 cm d'eau pour un collecteur de Ø300

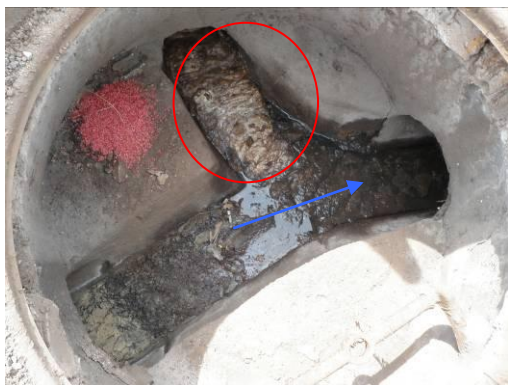
Tampon P674 de la rue des Vieilles Vignes : tête de réseau : mauvais branchement de particulier.

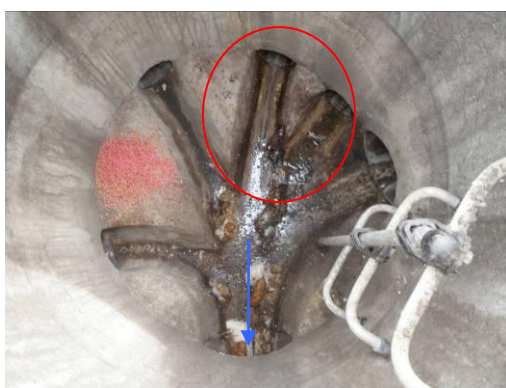
Tampon P3056 de la rue Stevenson : tête de réseau : mauvais branchement de deux particuliers.

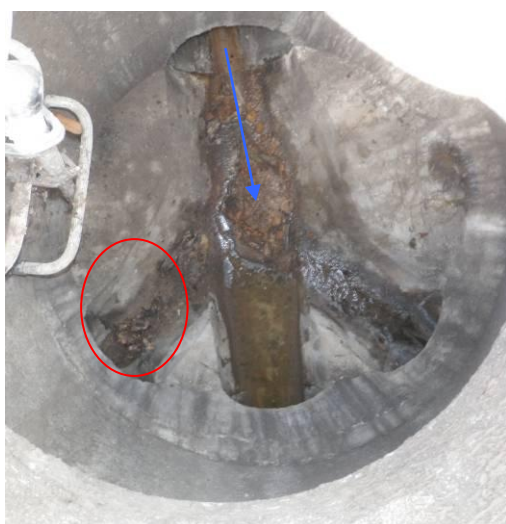
Tampon P3059 de la rue Stevenson : mauvais branchement venant de P3051.

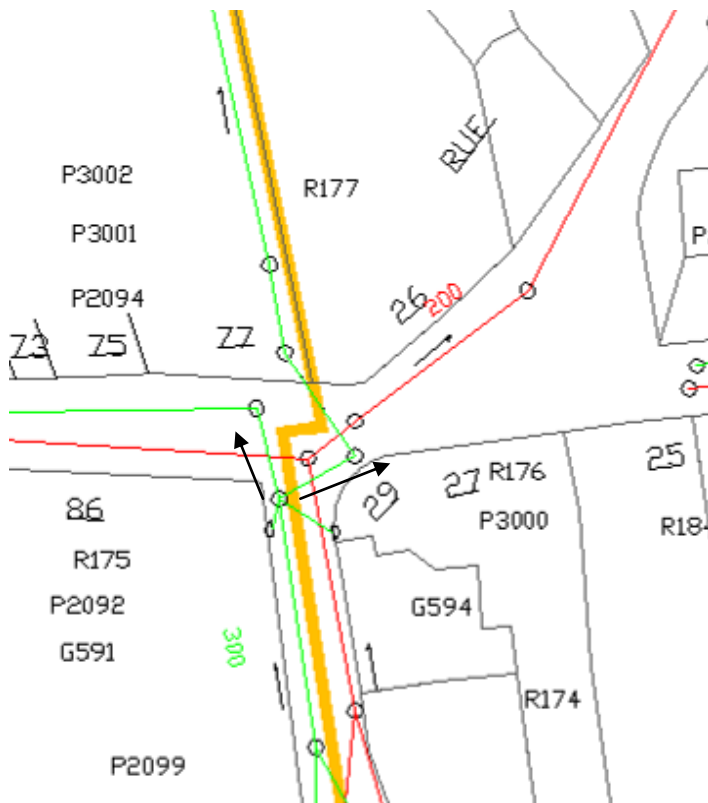
En bas de la rue Jean Jaurès, en limite d'Ormoy, le regard P2092 surverse vers le regard P2094 lorsque le réseau se dirigeant vers Ormoy est en charge. Cependant, nous n'avons pu ouvrir le regard P3000 puisqu'il n'est pas visible, sûrement recouvert par le bitume.

Il est également à noter un dépôt important de sable dans le regard P2092.

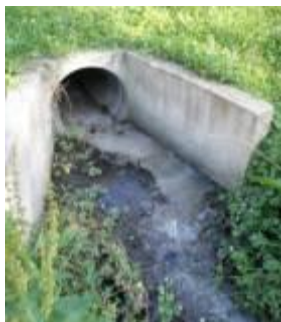
Le bassin de rétention collecte les eaux de la rue des Romaines par une canalisation de diamètre 500 mm. Il est à noter la présence d'eaux usées en entrée de bassin.

Ensuite, l'eau s'écoule selon un chemin préférentiel qui mène à l'exutoire. Cependant, la végétation trop dense empêche le bon cheminement hydraulique.

Il faut tout d'abord résoudre le problème des eaux usées lié à des mauvais branchements car ceci provoque des problèmes de pollution du sol et des problèmes olfactifs. Ensuite, il faut entretenir régulièrement le bassin afin que l'écoulement ne rencontre pas d'obstacle. Enfin, il est à noter la détérioration du grillage qui entoure et protège l'accès à ce bassin.

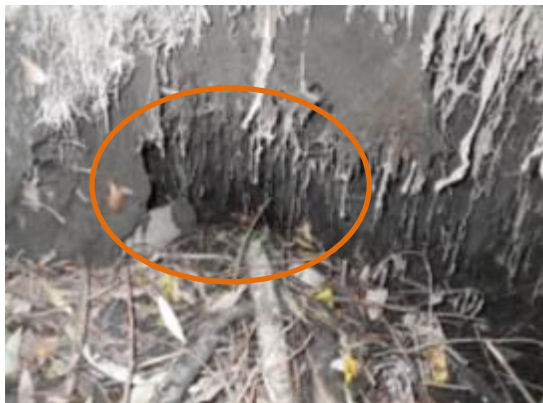
Sortie du bassin

Les eaux sont ensuite renvoyées vers le réseau d'eaux pluviales. Le collecteur de sortie est encombré de racines et de branches.

L'entrée et la sortie du bassin sont complètement encombrées par la végétation. Aucune continuité hydraulique n'est assurée dans ce bassin. Le collecteur d'arrivée est en charge.

Il faut donc entretenir ce bassin en le nettoyant régulièrement, tailler les gros arbres qui poussent à proximité des ouvrages et redessiner un canal emmenant les eaux de l'entrée vers la sortie.

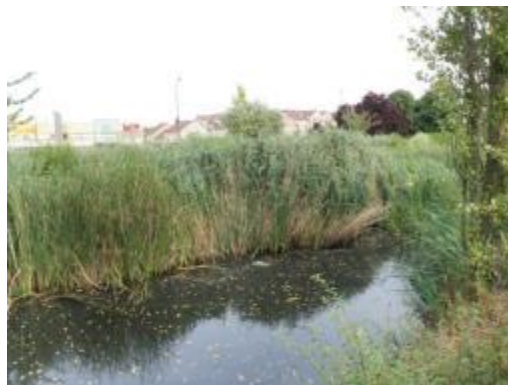
Il est supposé que ce bassin collecte les eaux des fossés et avaloirs situés tout autour du rond-point. Ce bassin étant toujours en eau ainsi que les regards alentours, il est très difficile d'évaluer son rôle.

Un collecteur de diamètre 300 mm a pu être identifié cependant il est très encombré par la végétation. Nous supposons que cela serait la sortie du bassin. Or nous ne savons pas où les eaux se dirigent ensuite.

Tout d'abord, il faudrait vider le bassin afin de voir l'état général de l'entrée et de la sortie du bassin. Ceci permettrait également de savoir si le fait qu'il y a stagnation d'eau dans ce bassin provient de la nappe ou si la cause vient d'un exutoire bouché. Ensuite, il faudrait passer des ITV tout d'abord dans l'exutoire identifié car à l'heure actuelle, nous ne savons pas où ce bassin est relié. Ensuite, les ITV permettraient de confirmer que les eaux des avaloirs du rond-point vont bien dans ce bassin car aucun réseau n'est dessiné sur le plan.

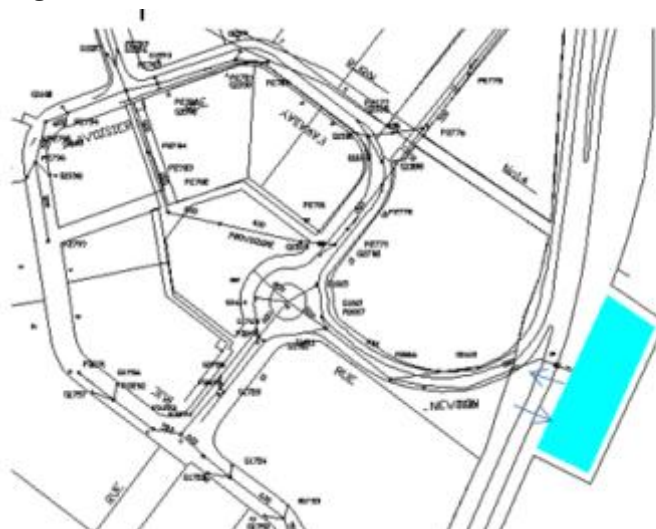
- **Ouvrage n°5 : Bassin de la ZAC Montvrain I**

Ce bassin appartient à la Commune. Il fait partie de la même convention que le bassin précédent. Ce bassin, toujours en eau, récupère les eaux des fossés de la déviation de la route nationale et des eaux de ruissellement de la route par 2 collecteurs de diamètre 600 mm. L'un a son fil d'eau à 92 cm, l'autre possède son fil d'eau à 158 cm. Par conséquent, lorsque le bassin se remplit, ce dernier doit se mettre en charge

rapidement. Les eaux sont ensuite évacuées par un trop-plein de DN 300 mm dont le fil d'eau est à 74 cm.

Afin d'identifier la cause exacte de la présence d'eau en permanence dans le bassin, il faudrait connaître la profondeur exacte du bassin. D'ores et déjà, il est possible de dire qu'à 2 m du bord, le bassin possède une hauteur d'eau de 70 cm auxquels il faut ajouter 30 cm de vase. Il est donc possible que ce soit l'accumulation de vase qui empêche l'eau de s'infiltrer.

Ne connaissant pas la cause exacte de la présence d'eau, il est possible tout d'abord de curer le bassin. Pour cela, il faudra prévoir une rampe d'accès car à l'heure actuelle, aucun passage n'est prévu.

Enfin, pour un fonctionnement optimal, il faudrait placer la sortie du bassin à l'autre extrémité afin qu'elle soit éloignée de l'entrée et lui rajouter la vanne murale manquante.

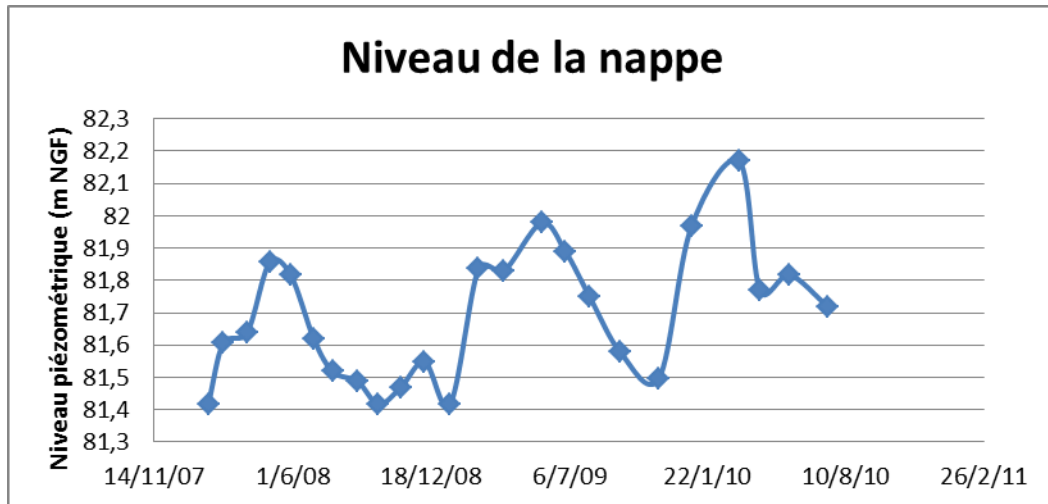
Figure 40: Niveau piézométrique de la nappe

Ce bassin est en permanence rempli d'eau. Un piézomètre situé à proximité de ce bassin de rétention permet de mesurer le niveau de la nappe phréatique. A cet endroit, l'altitude du terrain naturel est de 85,67 m NGF. Quant à l'altitude de la nappe, elle varie d'un mois à l'autre de l'année (voir graphique ci-dessous) c'est pourquoi nous prendrons une altitude moyenne égale à 81,69 m NGF. Par conséquent, la profondeur moyenne avant de rencontrer la nappe est de 3.98m.

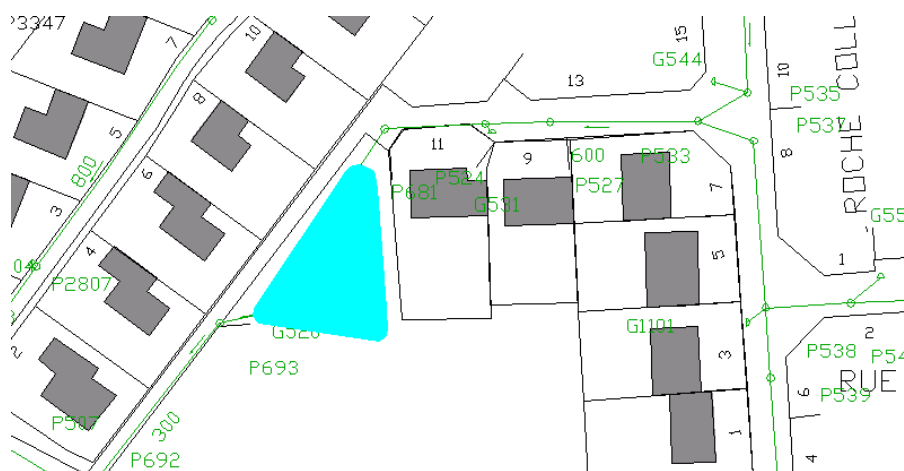
- **Ouvrage n°7 : Bassin de la rue de la roche Colleau**

Ce bassin est un bassin de rétention qui appartient à l'ASL. Il est situé à l'aval du lotissement rue de la roche Colleau Il reprend les eaux de toutes les rues alentour par un collecteur de diamètre 500 mm. Il est à noter un léger dépôt de 4 à 5 cm. Un deuxième collecteur de diamètre 300 mm arrive dans ce bassin à proximité de la sortie.

Il faut nettoyer régulièrement ce regard car beaucoup de déchets s'accumulent. Cela risque de boucher l'exutoire. De plus, il faudrait créer une surverse entrant dans l'ouvrage de sortie en plus de la canalisation de 200mm.

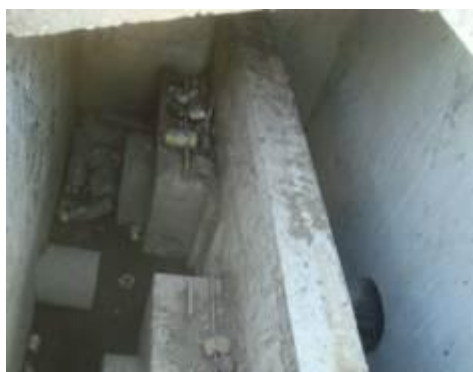
Entrée : L'arrivée des eaux dans l'ouvrage de sortie ne se fait qu'au travers d'une canalisation 200mm, il n'y a pas de surverse entrant vers cet ouvrage.

Sortie : Cet ouvrage comprend deux limiteurs de débit à effet vortex avec possibilité de surverse vers la sortie en cas de débit trop important. La canalisation de sortie de cet ouvrage est de diamètre 300mm.

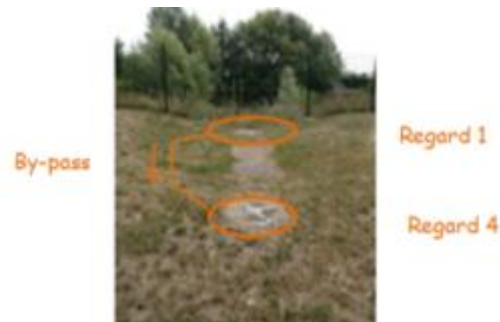
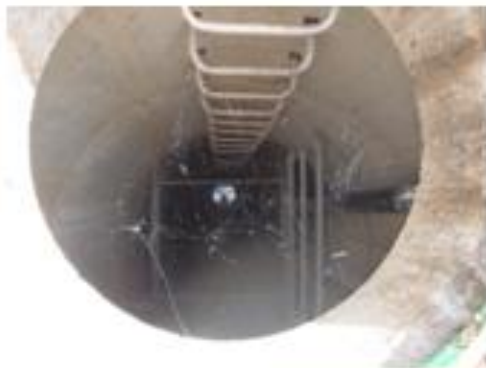
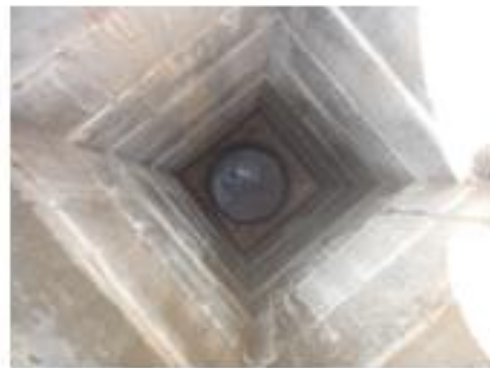
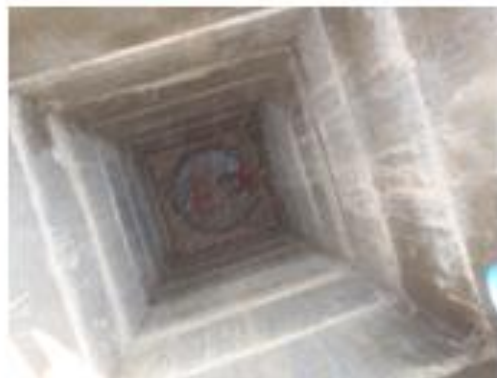
Les eaux du bassin se dirigent ensuite vers un déshuileur avec un flotteur, accessible par 4 tampons. Il y a un rétrécissement de section servant à réguler le flux qui arrive

dans le déshuileur (DN 300 à DN 100). Il est à noter également la présence d'un by-pass afin de soulager le déshuileur lorsqu'il reçoit trop d'eau. Ainsi l'eau s'écoule directement du regard 1 au regard 4 par un collecteur de diamètre 300 mm.

Ce bassin est en permanence rempli d'eau. Un piézomètre se situe à proximité de ce bassin de rétention. Lors de la mesure du niveau de la nappe réalisée le lundi 18 octobre 2010, le niveau de la nappe était à 4.87 m de profondeur. Aux vues de la profondeur du bassin, il semblerait que ce se soit la nappe qui remplit le bassin. Dans la mesure du possible, il faudrait redessiner un bassin moins profond mais avec une plus grande surface.

Il faut entretenir l'exutoire (retirer les herbes) afin que l'eau puisse passer sans difficulté.

Enfin, au niveau de la sécurité du personnel, il faudrait mettre en place un échelon dans chaque regard afin d'avoir une meilleure accessibilité aux ouvrages.

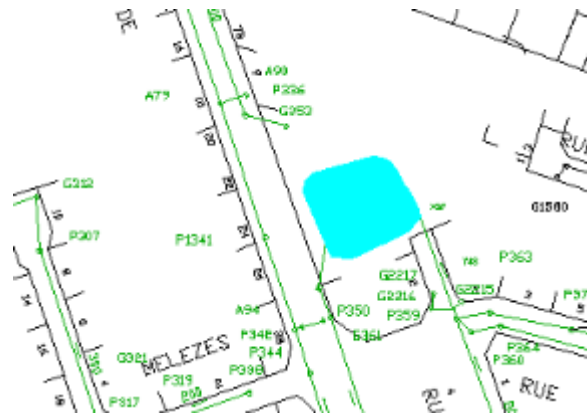
- **Ouvrage n°10 : Bassin des Ecrennes**

Le bassin des Ecrennes situé sur la rue des Ecrennes est un bassin de régulation, qui récolte les eaux pluviales de cette rue ainsi que les eaux de la zone d'habitations située du même côté que le bassin. Deux collecteurs arrivent dans ce bassin. L'un est de diamètre 1000 mm et l'autre est de diamètre 400 mm. Les eaux sont ensuite canalisées par un chenal en béton de largeur 30 cm et de hauteur 40 cm. Un exutoire est identifié et permet de restituer les débits vers le collecteur en aval.

Il y a une stagnation d'eau (19 cm) au niveau du collecteur DN 1000 mm. Il faut donc reprofiler le canal et le nettoyer. Ensuite, il faudrait prévoir un trop-plein de secours juste au-dessus du limiteur de débit au cas où il serait saturé par le débit d'eau qui arrive du bassin. Ce trop-plein devra avoir un diamètre au moins égal à celui de la canalisation d'arrivée. Ceci permettrait d'éviter les débordements et les inondations au niveau des habitations en amont.

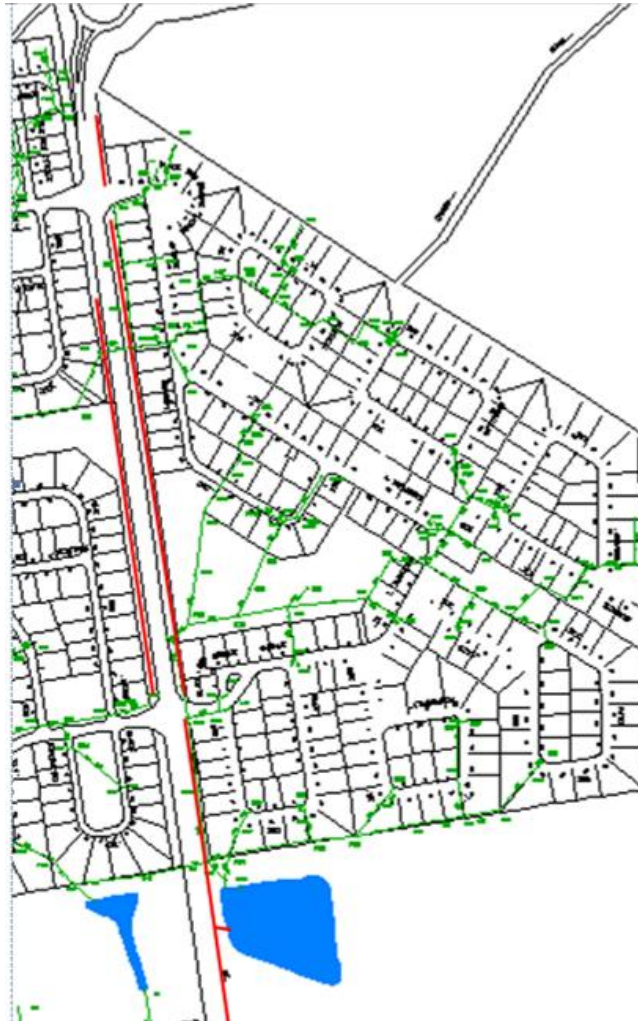
- **Ouvrage n°11 : Fossés route de Chevannes**

Les fossés route de Chevannes, d'une longueur de 1300 m environ se trouvent de part et d'autre de la route départementale. Les fossés à proximité du bassin (bassin 12) se rejettent dedans. Aucun autre exutoire n'a été identifié, il est donc supposé que ce soit des fossés d'infiltration.

Il est tout d'abord préconisé d'entretenir régulièrement les fossés afin que la canalisation d'arrivée dans le bassin ne soit pas bouchée. Ensuite, il est également intéressant de passer des ITV dans les canalisations qui passent sous les routes afin de vérifier qu'il n'y a pas de connexion avec le réseau d'eaux pluviales.

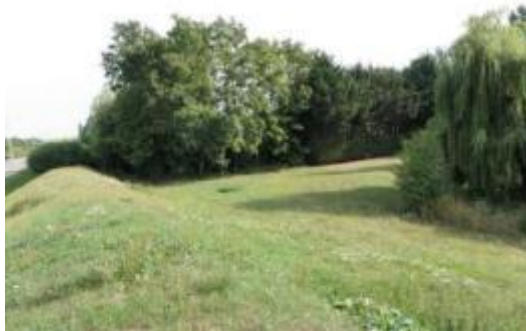
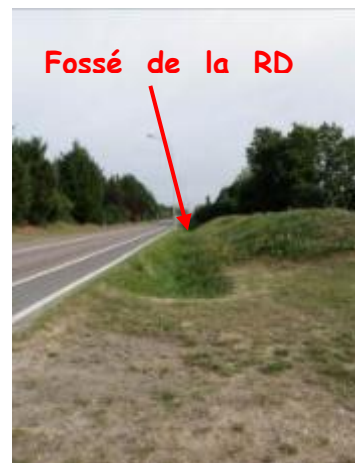
En aval du bassin se trouve un regard d'une grande profondeur et dont les eaux s'évacuent par trop-plein dans le réseau. Il est à noter que ce regard est toujours en eau et les collecteurs présentent des dépôts.

Il faut veiller à ce que les canalisations des fossés ne soient pas encombrées afin d'éviter tout débordement sur la chaussée et nettoyer la grille G483 ainsi que les collecteurs qui arrivent dedans. Il faut entretenir le bassin régulièrement car actuellement l'arrivée des fossés est enfouie sous la végétation

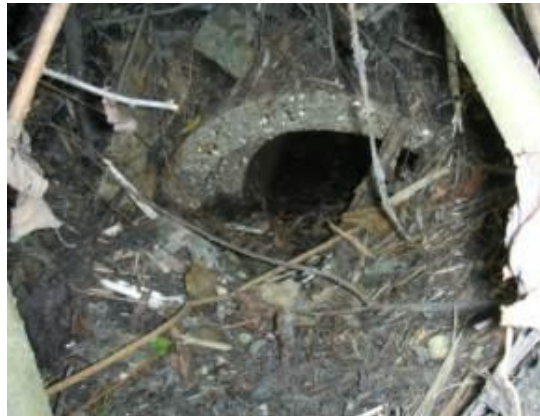
La photographie suivante montre l'encombrement de l'arrivée de la canalisation dans le bassin de rétention n°1. La section d'écoulement est divisée par 2.

Il est impératif de nettoyer toutes les arrivées d'eaux dans les bassins ainsi que l'exutoire du bassin n°1 (non trouvé) afin que les collecteurs amont ne se mettent en charge. A l'heure actuelle, le collecteur amont du bassin n°1 est bouché à 50 %. En effet, la végétation trop dense empêche le bon écoulement de l'eau et des dépôts très importants sont observés.

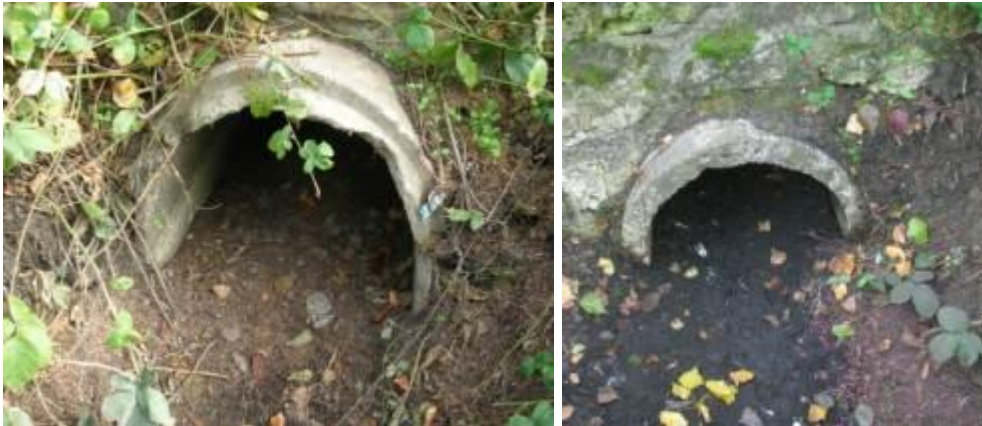
Figure 41: Collecteur T100 (à droite) et collecteur DN 500 mm obstrués (à gauche)

Il est à noter que le bassin n'est pas entretenu régulièrement. La majorité des exutoires présentent un dépôt plus ou moins important. Un gros dépôt et beaucoup de végétation sont observés au niveau de la sortie du collecteur de diamètre 500 mm. Il faut curer cet endroit avant que le collecteur ne se mette en charge. Le collecteur DN 400 mm présente un dépôt de 5 à 6 cm d'épaisseur à son exutoire. Il faudrait redessiner les « canaux » d'amenée afin que l'eau se dirige vers le centre du bassin.

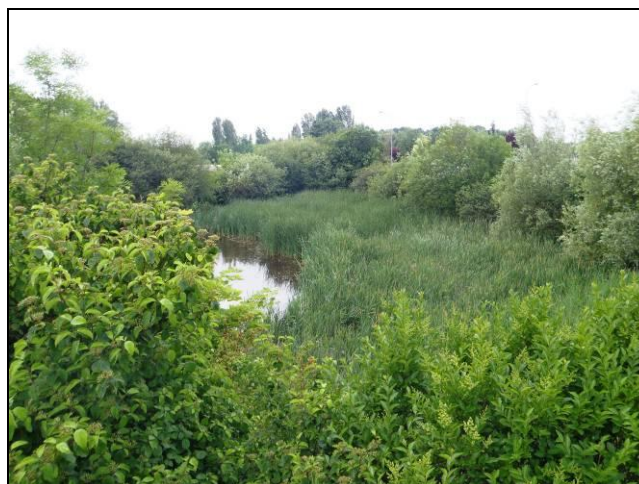
La végétation de ce bassin est très abondante empêchant l'accès aux exutoires. Une visite devra être effectuée lorsque l'entretien du bassin aura été réalisé afin de vérifier s'il y a présence ou non d'ouvrage (limiteur de débit ou ouvrage de dépollution).

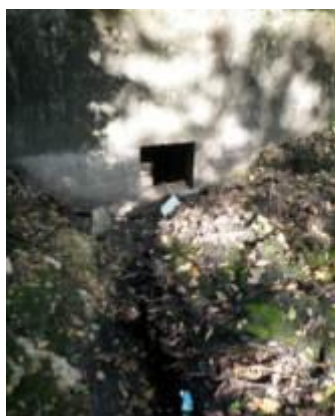
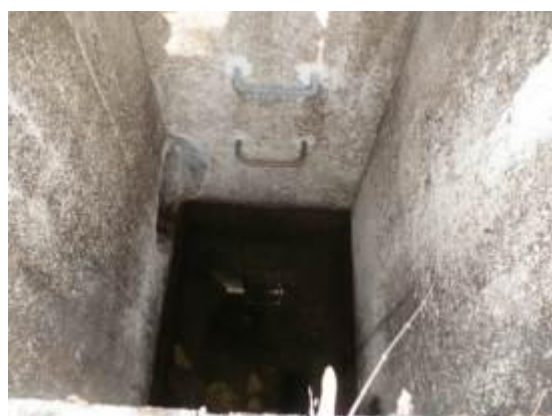
L'exutoire du fossé présente des embâcles importants empêchant le bon écoulement de l'eau. Un amas de terre se situe juste à l'amont provoquant des dysfonctionnements hydrauliques, ainsi l'eau ravine sur le côté. Il est nécessaire de curer régulièrement ce fossé afin d'éviter toute stagnation d'eau et remettre en ordre l'écoulement.

Enfin, aucun système de sécurité n'est mis en place sur l'exutoire de ce fossé.

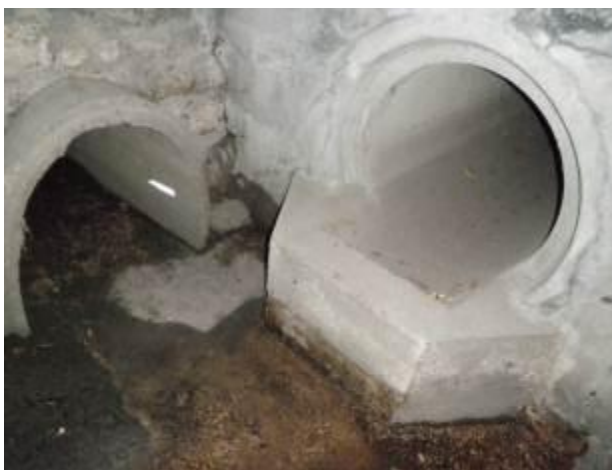
Le bassin situé en plein centre de la ZAC de la colline de la Verville récolte les eaux pluviales des AFUL des Pâquerettes, des Myosotis et une partie des eaux de l'AFUL de la Colline de la Verville. Les eaux de ce bassin s'évacuent ensuite dans le réseau pluvial de l'AFUL des Bouvreuils par un collecteur de type T100.

Deux ovoïdes T130 et T 100 arrivent dans un regard dont les fils d'eaux sont plus bas que ceux de l'exutoire. Par conséquent, une petite décantation a lieu avant que les eaux n'arrivent dans le bassin et ramènent du sable dans le milieu naturel.

Préconisations :

Les grilles situées aux alentours du bassin sont bouchées. Il faut donc entretenir les ouvrages régulièrement afin que l'eau ne ruisselle pas sur la route et aille directement dans le bassin.

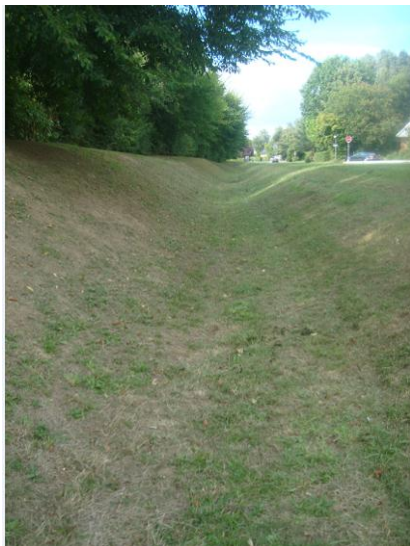
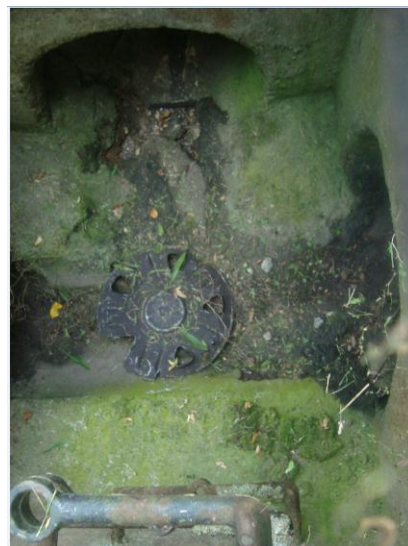
Le long de l'Avenue de la Verville, une grosse noue récupère les eaux de ruissellement de cette rue et les réinjecte par l'intermédiaire de grilles dans le réseau d'eaux pluviales situé juste en dessous, enterré.

Comme il est possible de le remarquer, le réseau récupère des déchets, ce qui suppose qu'il manque des « grilles » au niveau des avaloirs de la rue. L'exutoire de ce réseau se situe au niveau du Parc de Villeroy.

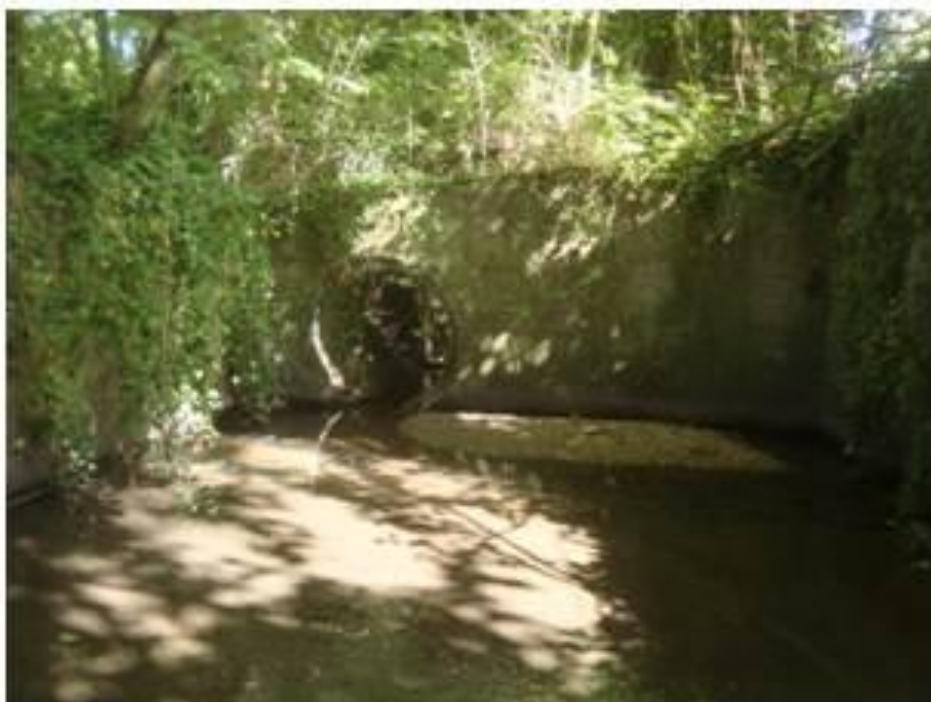
Cet ouvrage se situe juste à l'amont de l'exutoire du Général Leclerc. Il mesure 3 m de large sur 7 m de long avec une profondeur moyenne de 1.30 m. Il est à noter la présence d'un seuil.

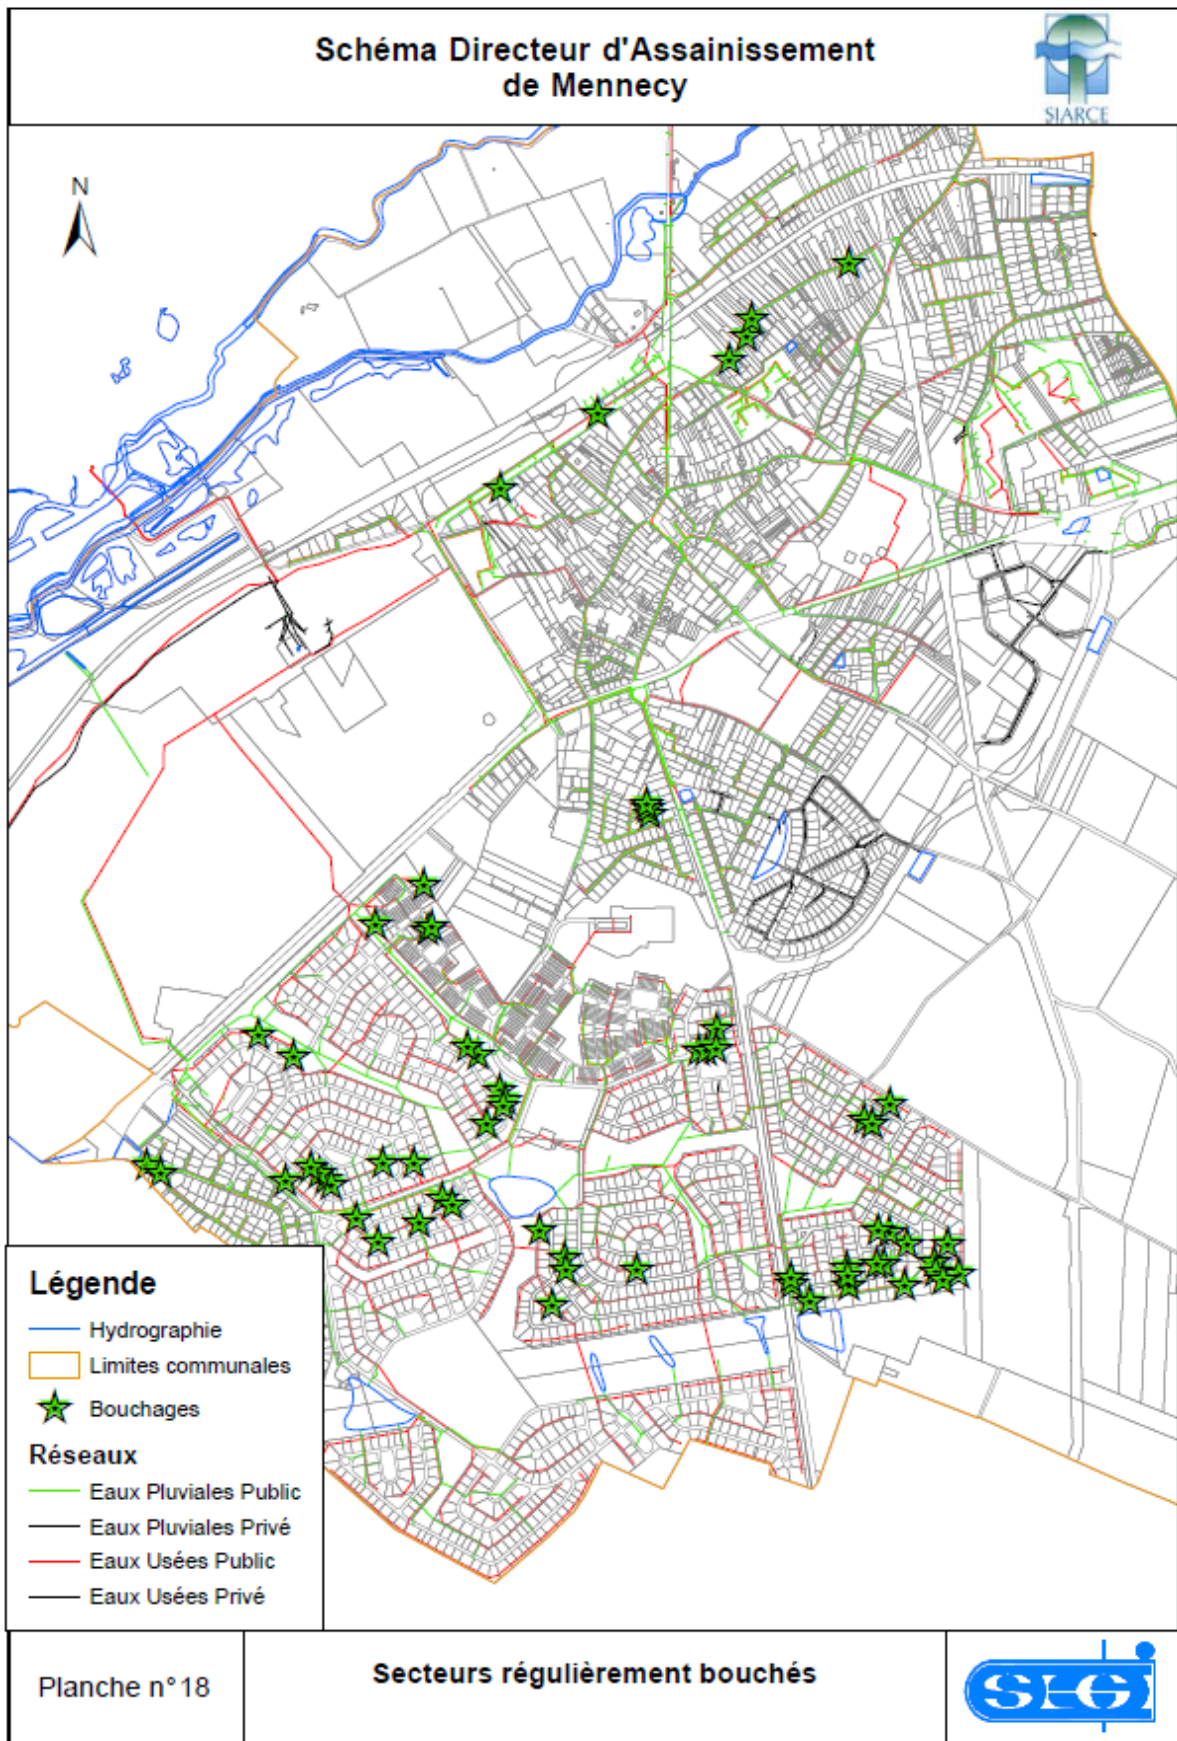
Planche 17: Secteurs régulièrement bouchés

La cartographie a permis de mettre en évidence que les réseaux les plus touchés par ce genre d'opérations se situent sur la zone des Levitt. La zone étant constituée essentiellement de résidences pavillonnaires, la cause essentielle de ces dysfonctionnements sont l'infiltration dans les réseaux de racines d'arbres.

En ce qui concerne le bourg, l'adresse du 10 rue Darblay a fait l'objet d'au moins 3 débouchages d'urgence. Cette adresse correspond à un restaurant nommé «La chaumière Romaine ». Bien que cette rue n'ait pas fait l'objet de débouchage en 2009, il serait utile de vérifier les installations de cet établissement notamment s'il possède un bac dégraisseur avant de renvoyer ses effluents directement dans le réseau.

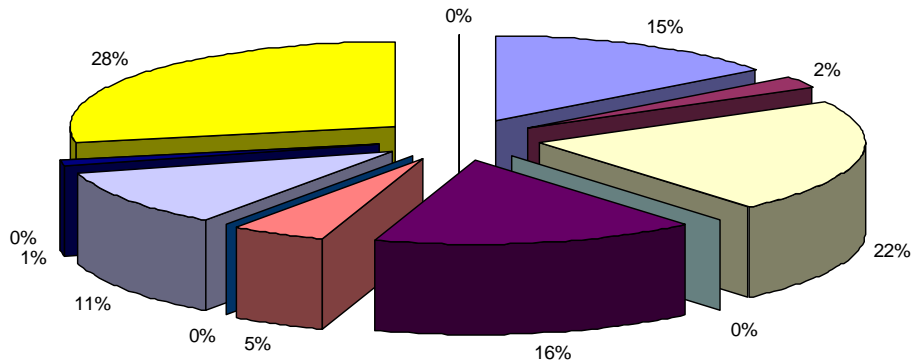
Anomalies rencontrées dans les ITV pour le réseau d'eaux pluviales

D'après le graphique, sur l'ensemble du linéaire analysé, 28% du réseau d'eaux pluviales est en bon état. Ce qui est un point positif. Ensuite, 3 types d'anomalies sont plus souvent présents. Les anomalies les plus rencontrées sont tout d'abord les anomalies de type déformation avec un nombre important d'ovalisations et de perforations (22%). Viennent ensuite les fissures (16%) et enfin les défauts d'assemblages (15%).

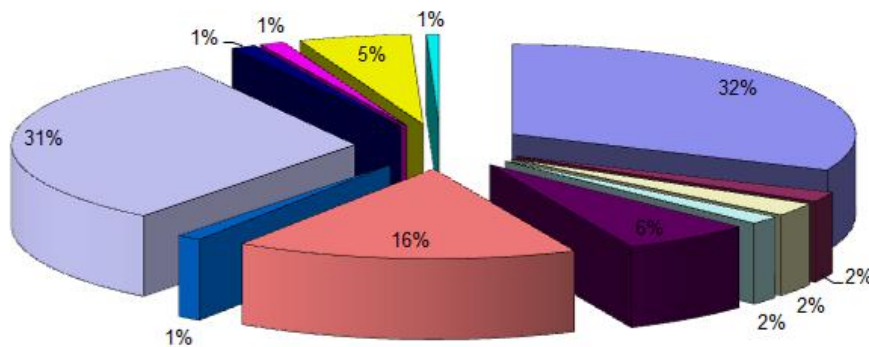
Anomalies rencontrées dans les ITV pour le réseau d'eaux usées

Pour le réseau d'eaux usées, le nombre d'anomalies est plus élevé. En effet, ces réseaux subissent beaucoup plus de détériorations notamment par la nature de l'effluent. Les trois principaux types d'anomalies sont les défauts d'assemblage. Ils représentent 33% des anomalies. Ce sont ensuite les obstructions avec 31%. En effet, avec l'humidité permanente des réseaux d'eaux usées, les racines cherchent à

pénétrer les canalisations et créent des infiltrations notamment au niveau de la zone de Levitt où environ 27 000 ml de canalisations d'eaux usées se situent dans les jardins en domaine privé à proximité de nombreux arbres. Enfin, 16% des anomalies sont des anomalies de géométrie, c'est-à-dire que la présence de flaches et de contre pentes est importante.
