# Réhabilitation des réseaux d'assainissement des Levitt, Mennecy Réunion avec les AFULs

17 Décembre 2013

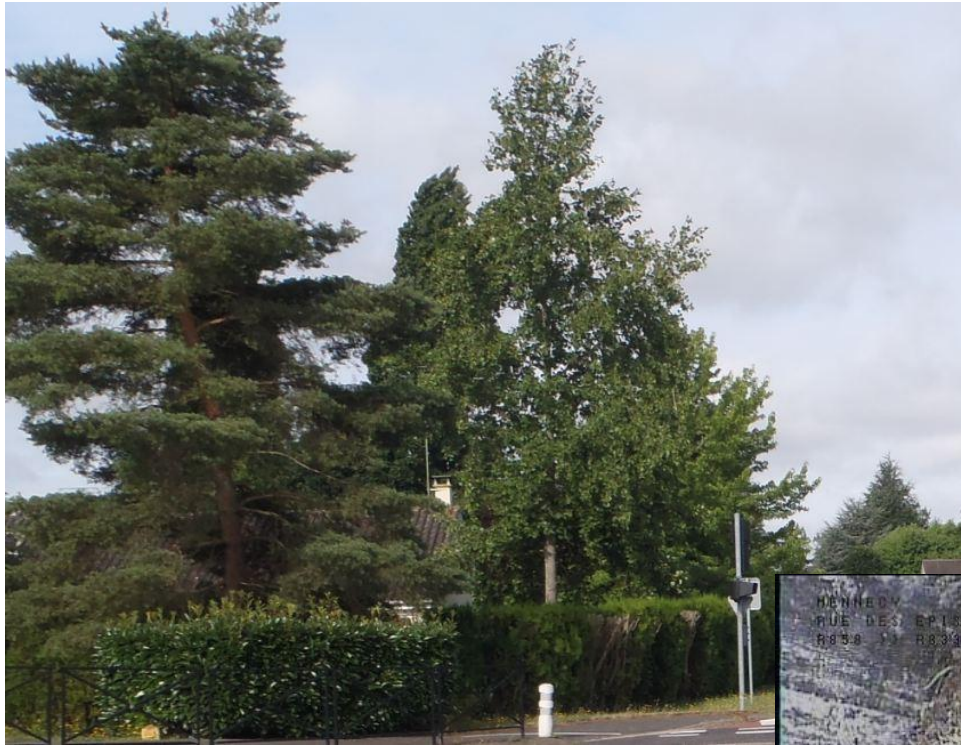
## → Nombreuses pénétrations racinaires

- Racines pouvant être structurantes  
→ effondrement lors du fraisage
- Intrusions par les branchements

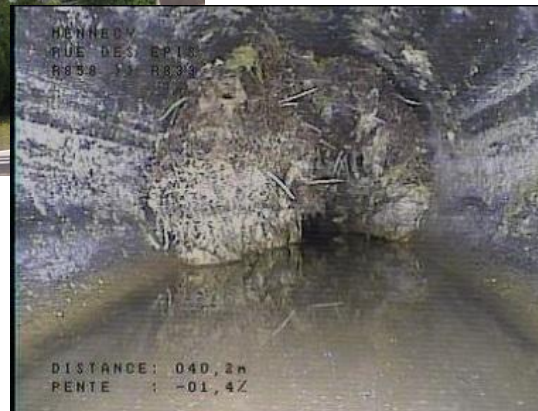
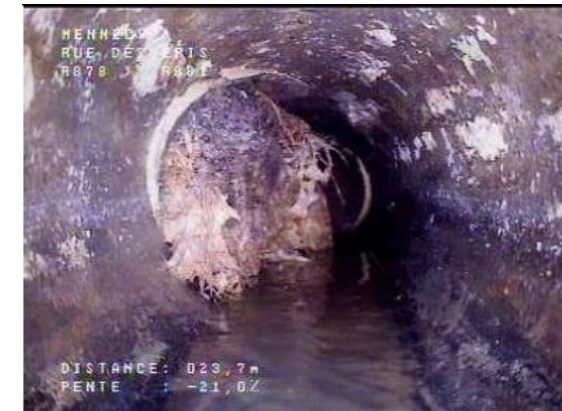
Extraits d'Inspections TéléVisées  
Rue des épis (AFUL Myosotis)

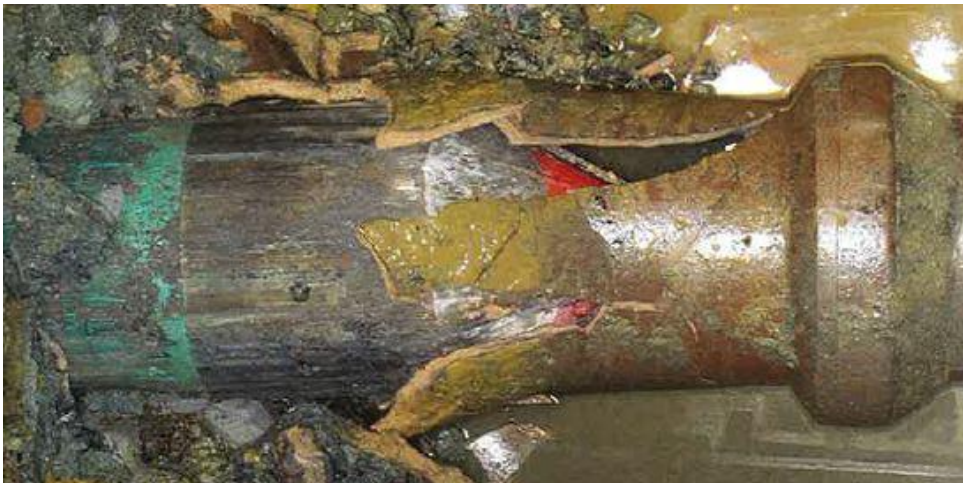
## Principe :

- Remplacement **sans tranchées, en lieu et place** d'une canalisation existante
- Ancienne canalisation compactée dans le sol
- Possibilité d'augmenter le  $\varnothing$  jusqu'à 150%

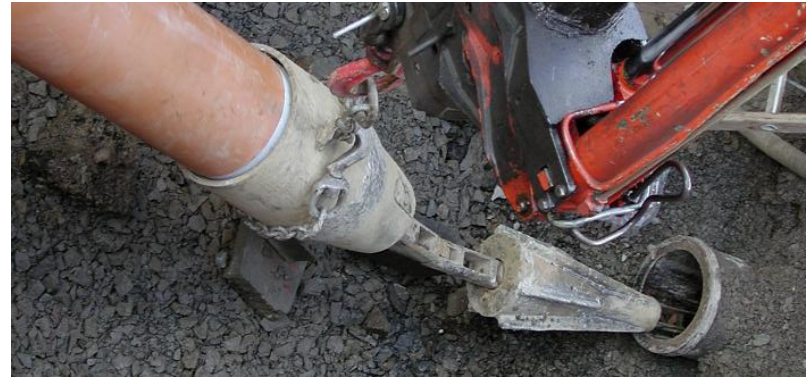
# Éclatement statique

Ancienne canalisation détruite et compactée dans le sol par des outils portés par l'éclateur

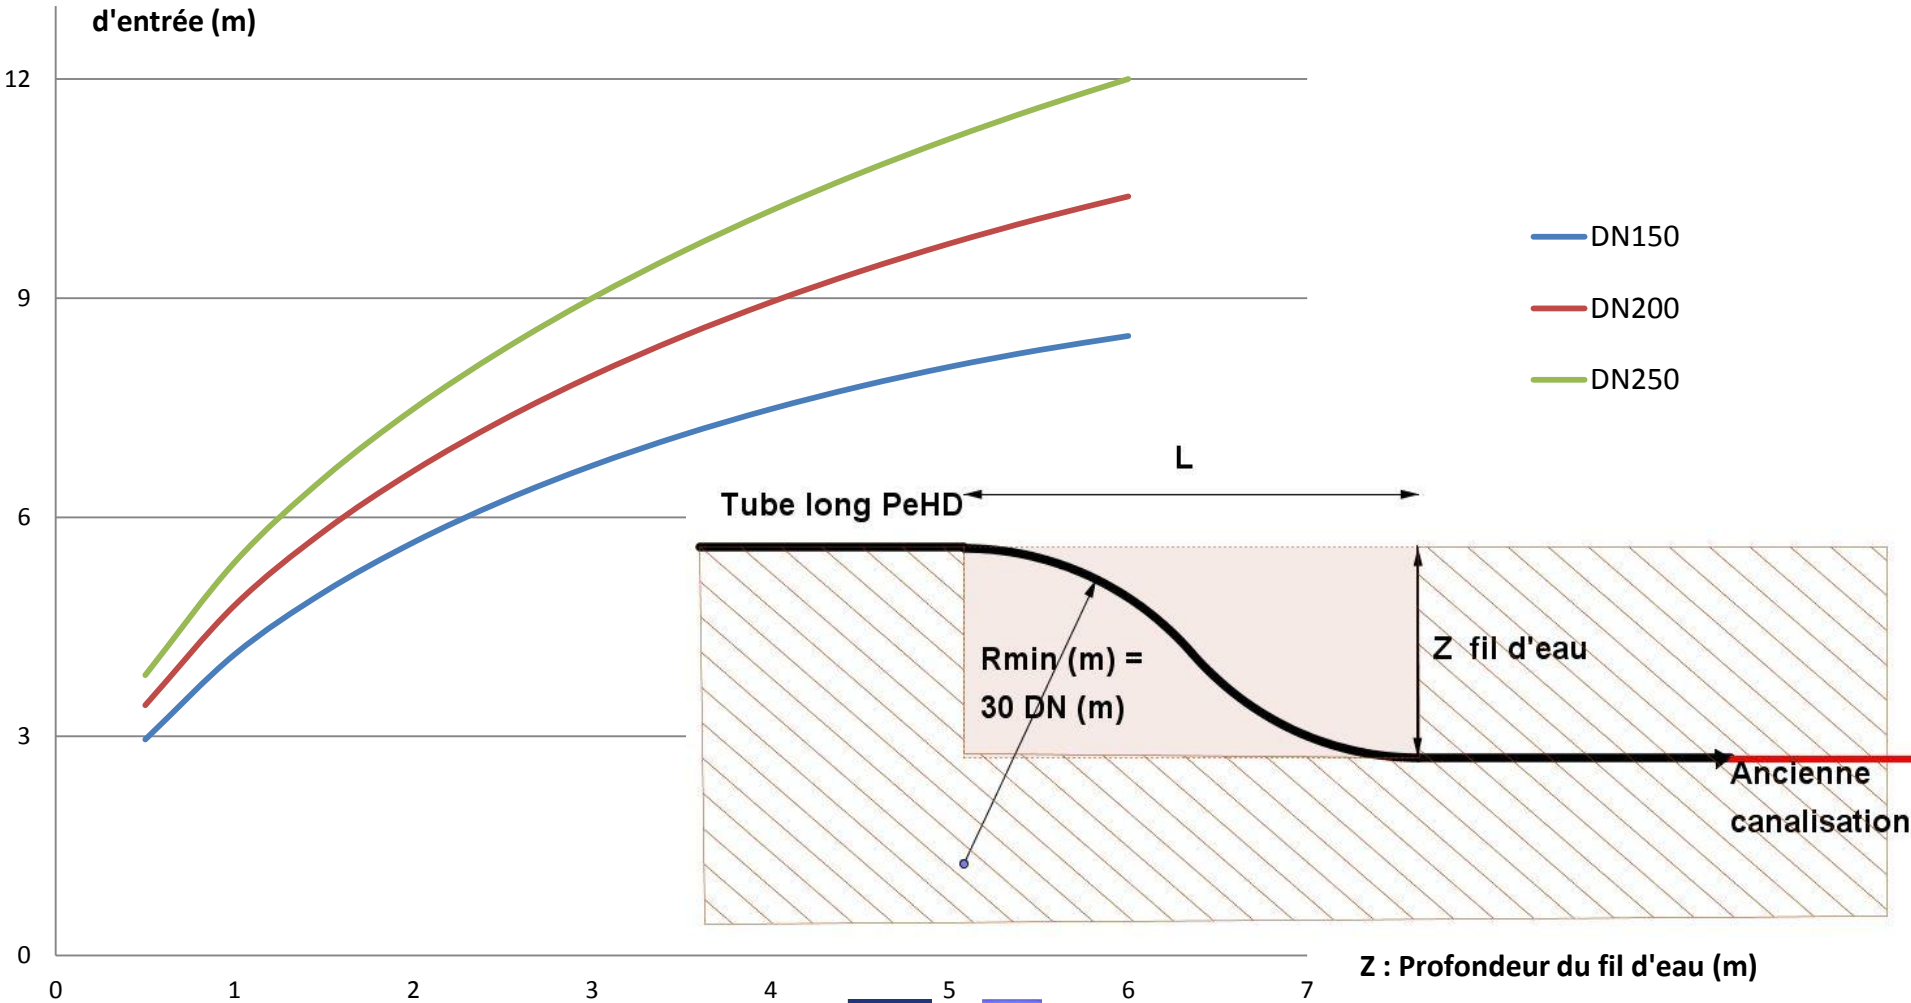
# Éclatement par éléments continus : dimensions des fouilles

L : Longueur de la fouille d'entrée (m)

$$L = \sqrt{Z(0,12D_N - Z)}$$

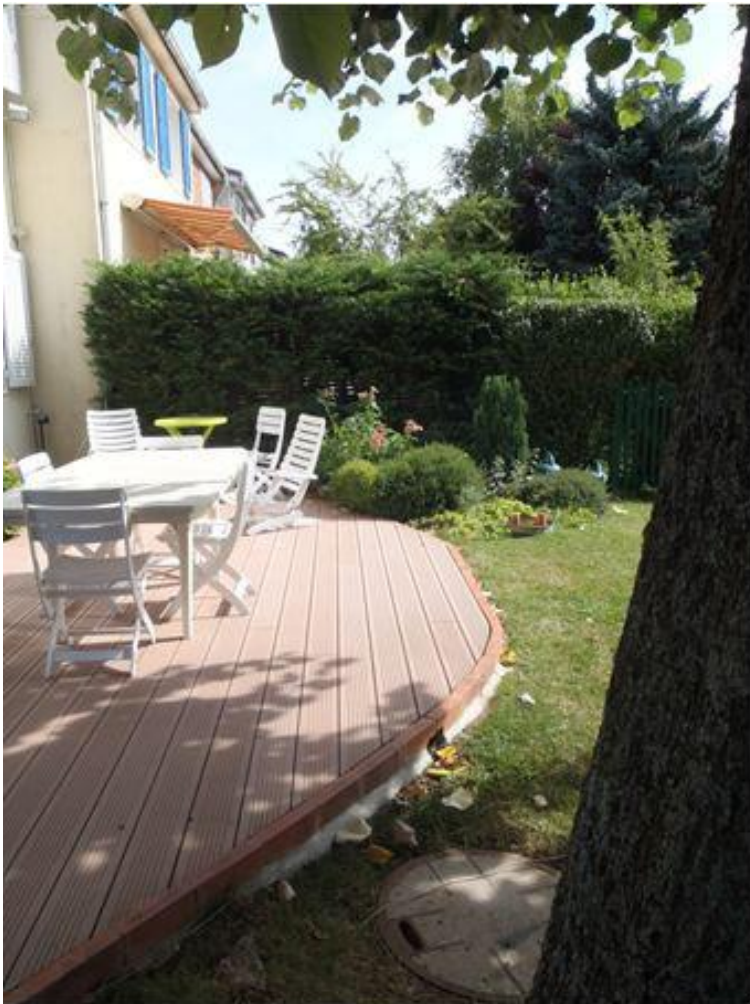
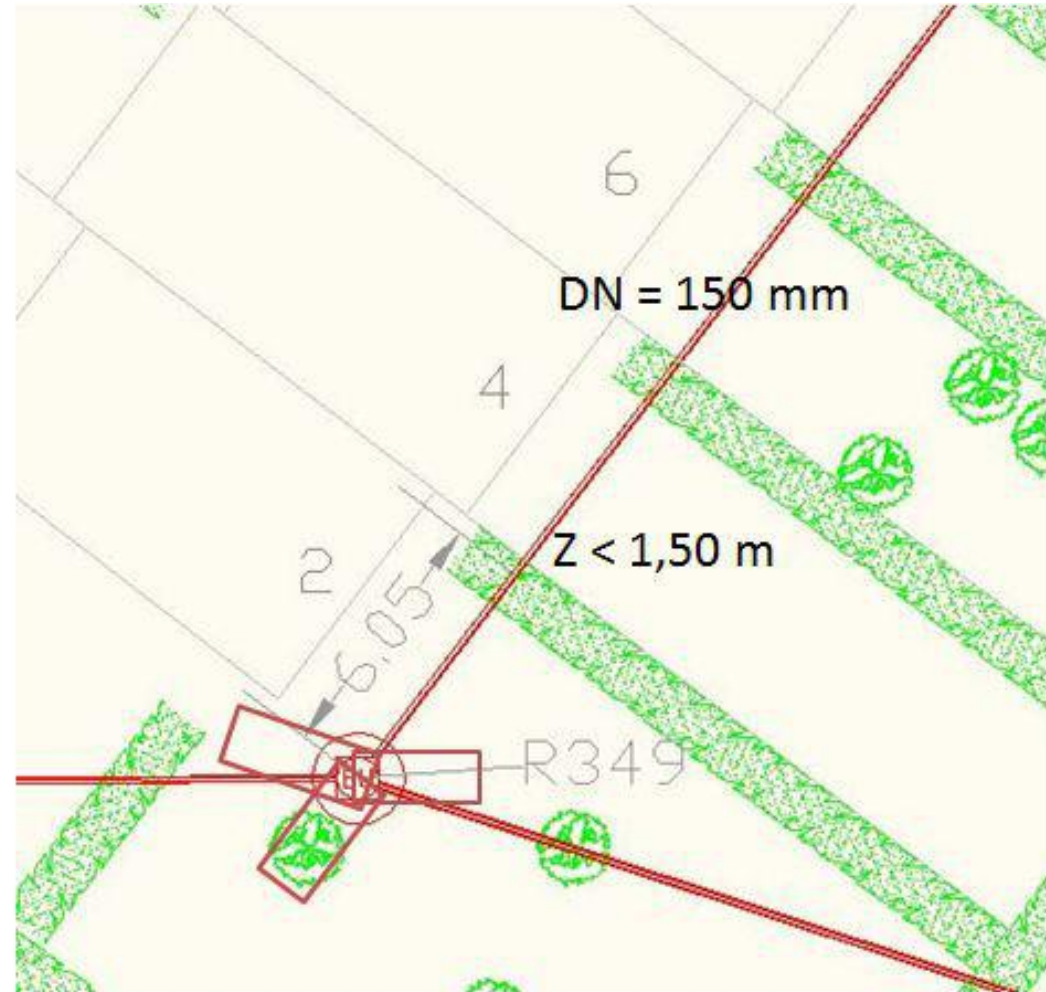
Exemple : le regard R349

# Application au projet : l'éclatement dans les Levitt

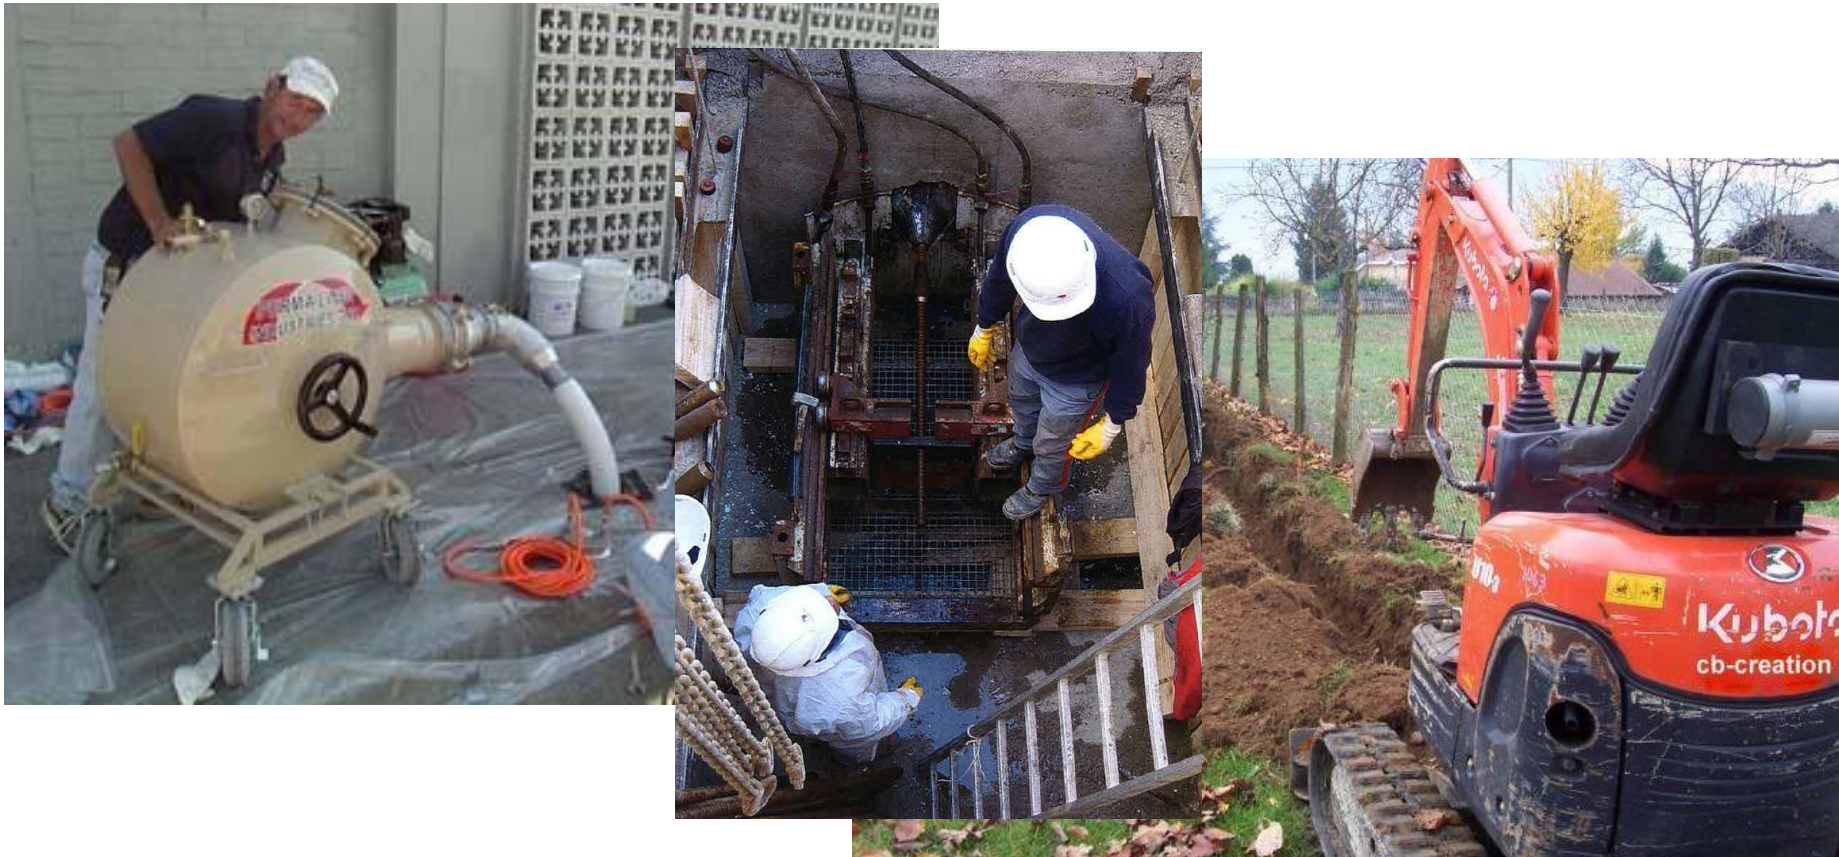
# Un nécessaire panachage des techniques
